# 火災学会速報会

「能登半島地震時に発生した  
地震火災の全体概要」

東京大学教授  
日本火災学会・地震火災専門委員会  
廣井 悠

2024年2月15日(木)

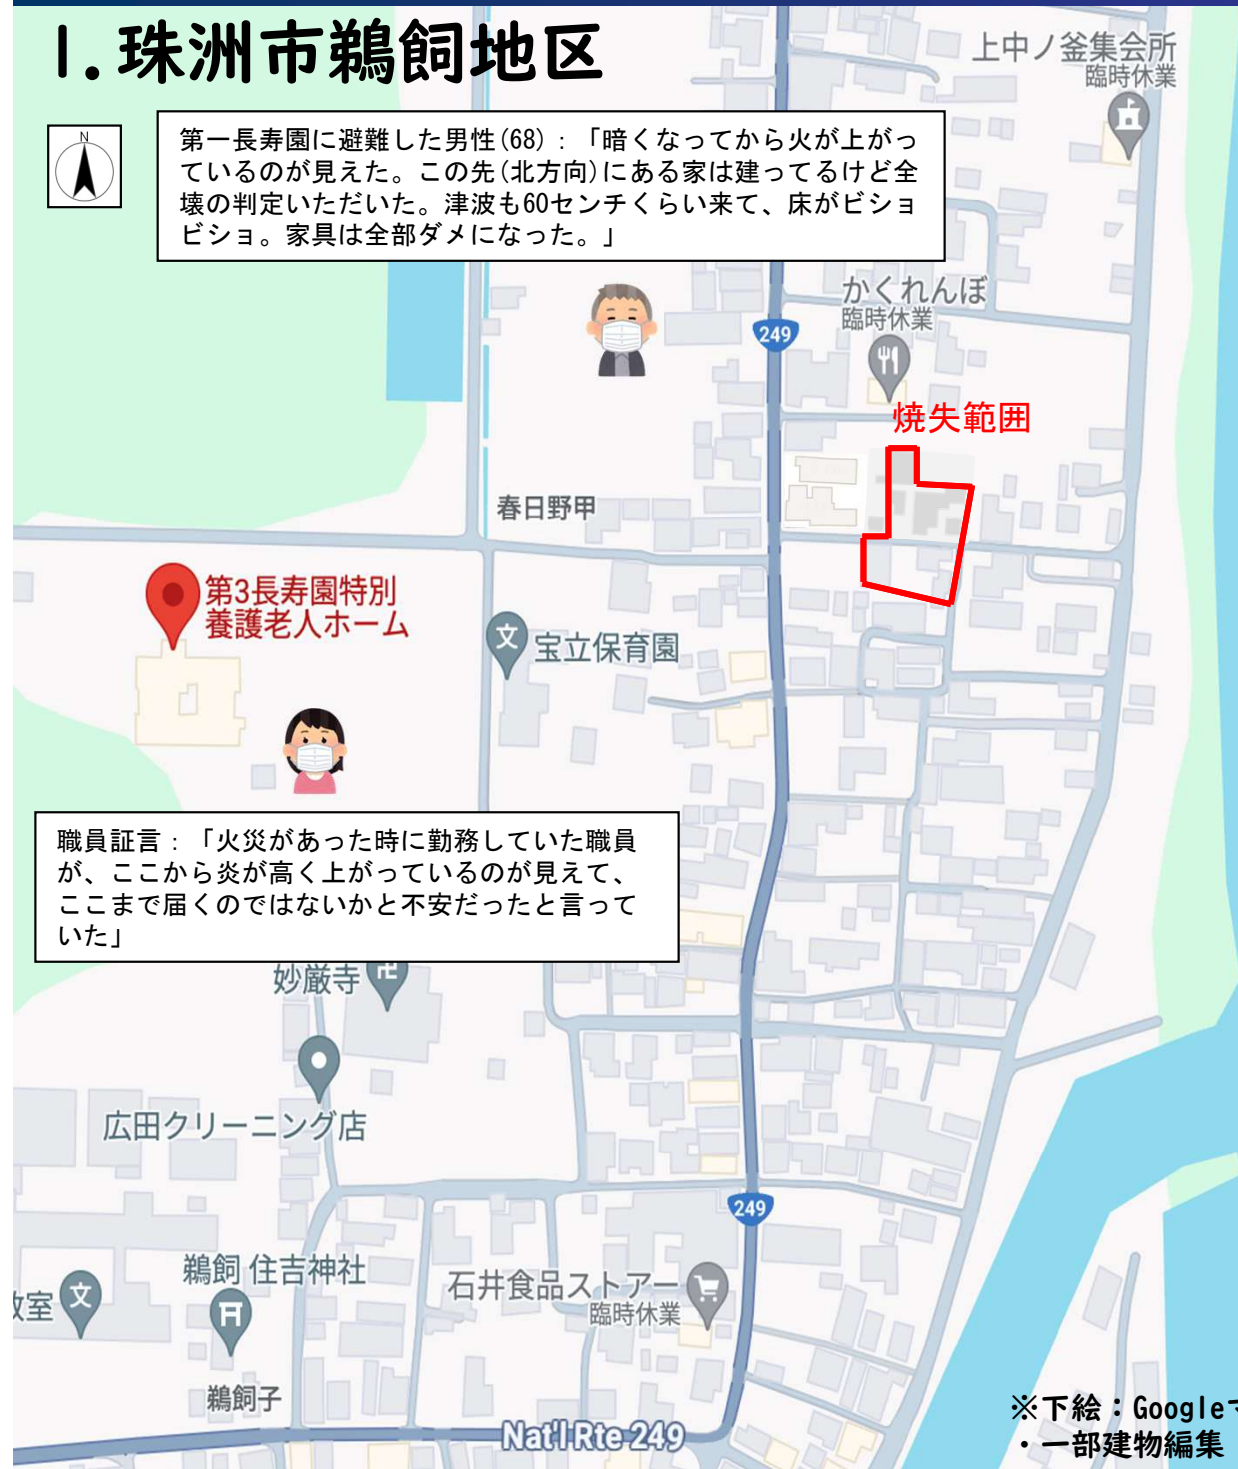
第一長寿園に避難した男性(68)：「暗くなってから火が上がっているのが見えた。この先(北方向)にある家は建ってるけど全壊の判定いただいた。津波も60センチくらい来て、床がビショビショ。家具は全部ダメになった。」

職員証言：「火災があった時に勤務していた職員が、ここから炎が高く上がっているのが見えて、ここまで届くのではないかと不安だったと言っていた」

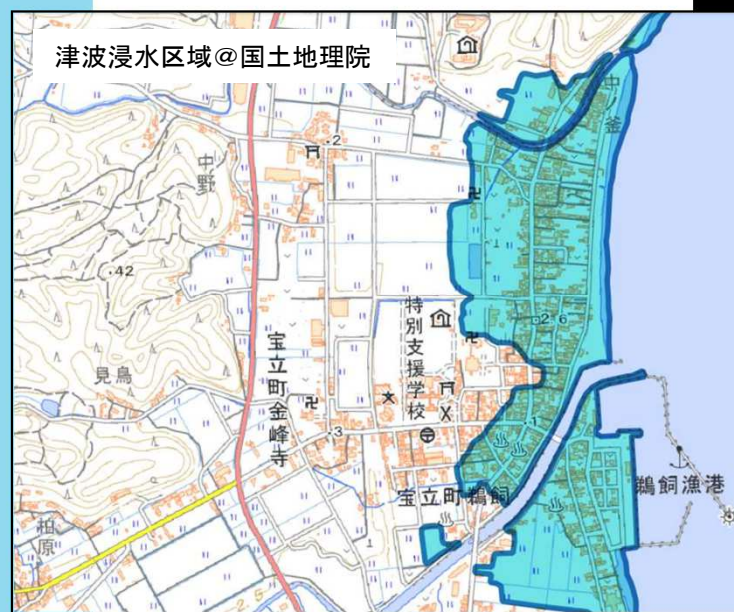
- 覚知：令和6年1月1日18時31分  
➤ 14時間後の翌8時30分に鎮圧
- 気温・湿度(1日16時10分)：3.7℃・89%
- 風向・風速(1日16時10分平均)：北北西・0.5m/s
- 被害：6棟全焼、1棟部分焼（消防によれば6棟焼損、なお全て木造建物と考えられる）、焼失面積は約2500㎡、死傷者なし
- 浸水深：4m程度（国土交通省）。ただし、焼失地域は0.6m-1mと推測される（現地調査/ヒアリングより）
- 原因：津波火災と推測される

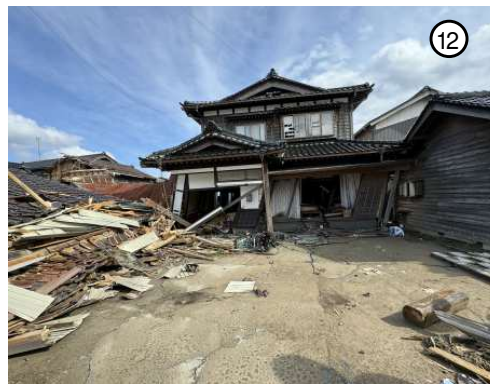
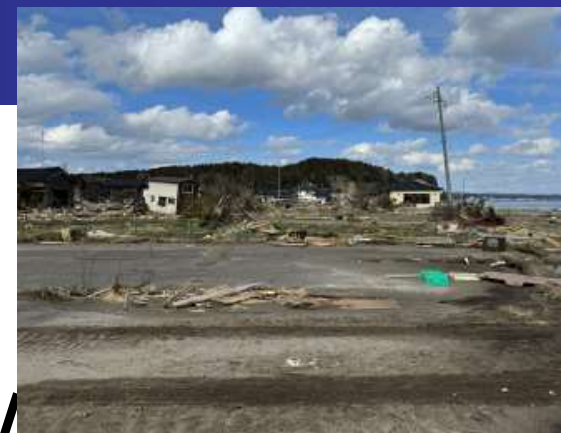
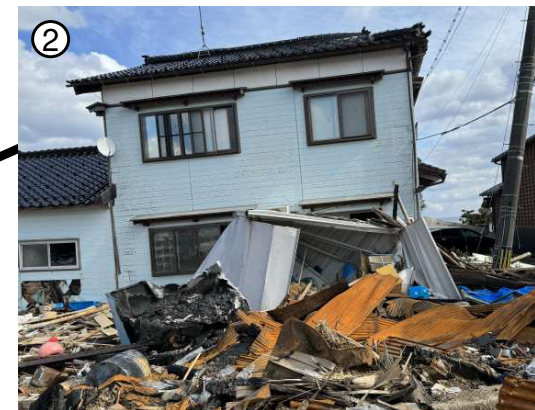
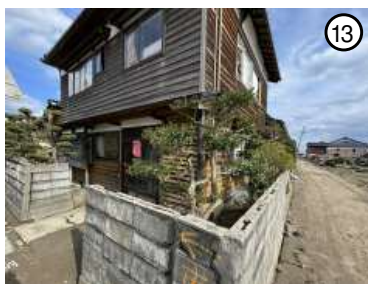
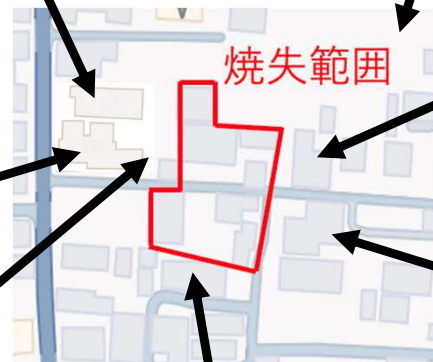
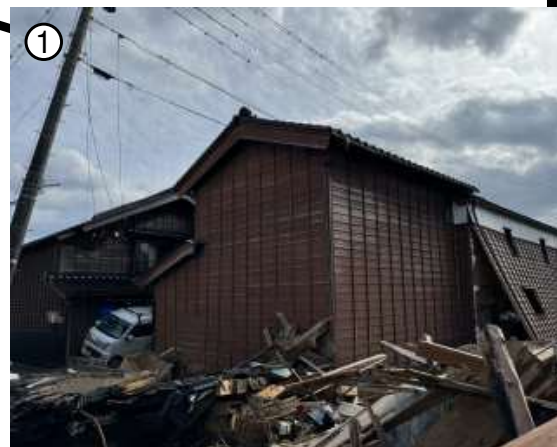
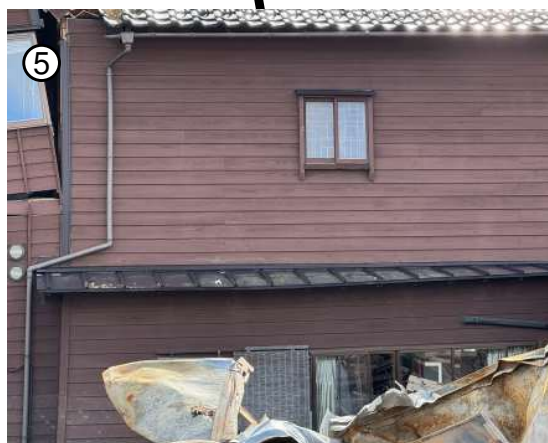
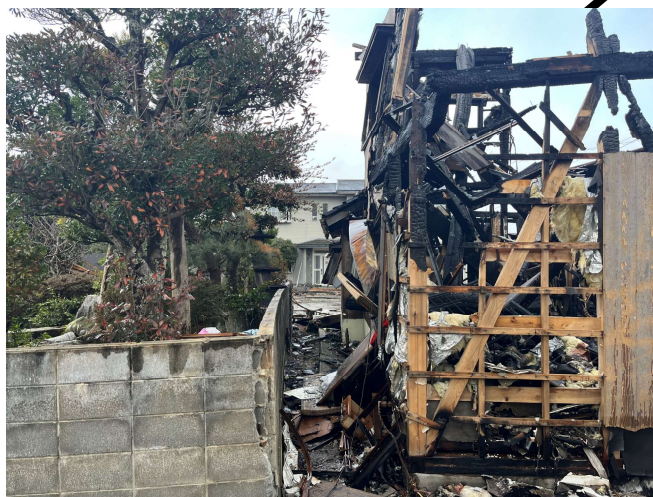
## ※周囲の状況

所見：焼失地域周辺は、家屋流出に至るまでの津波被害はそこまでない。一方で、焼失地域から東側（海側）は津波による被害は大きい。このため、東側の瓦礫が「やや」流出し、焼失区域付近に集積して発生した山田町パターンの可能性（さらに言えば出火要因は電気系統等から出火して延焼したパターンの可能性）が考えられる。

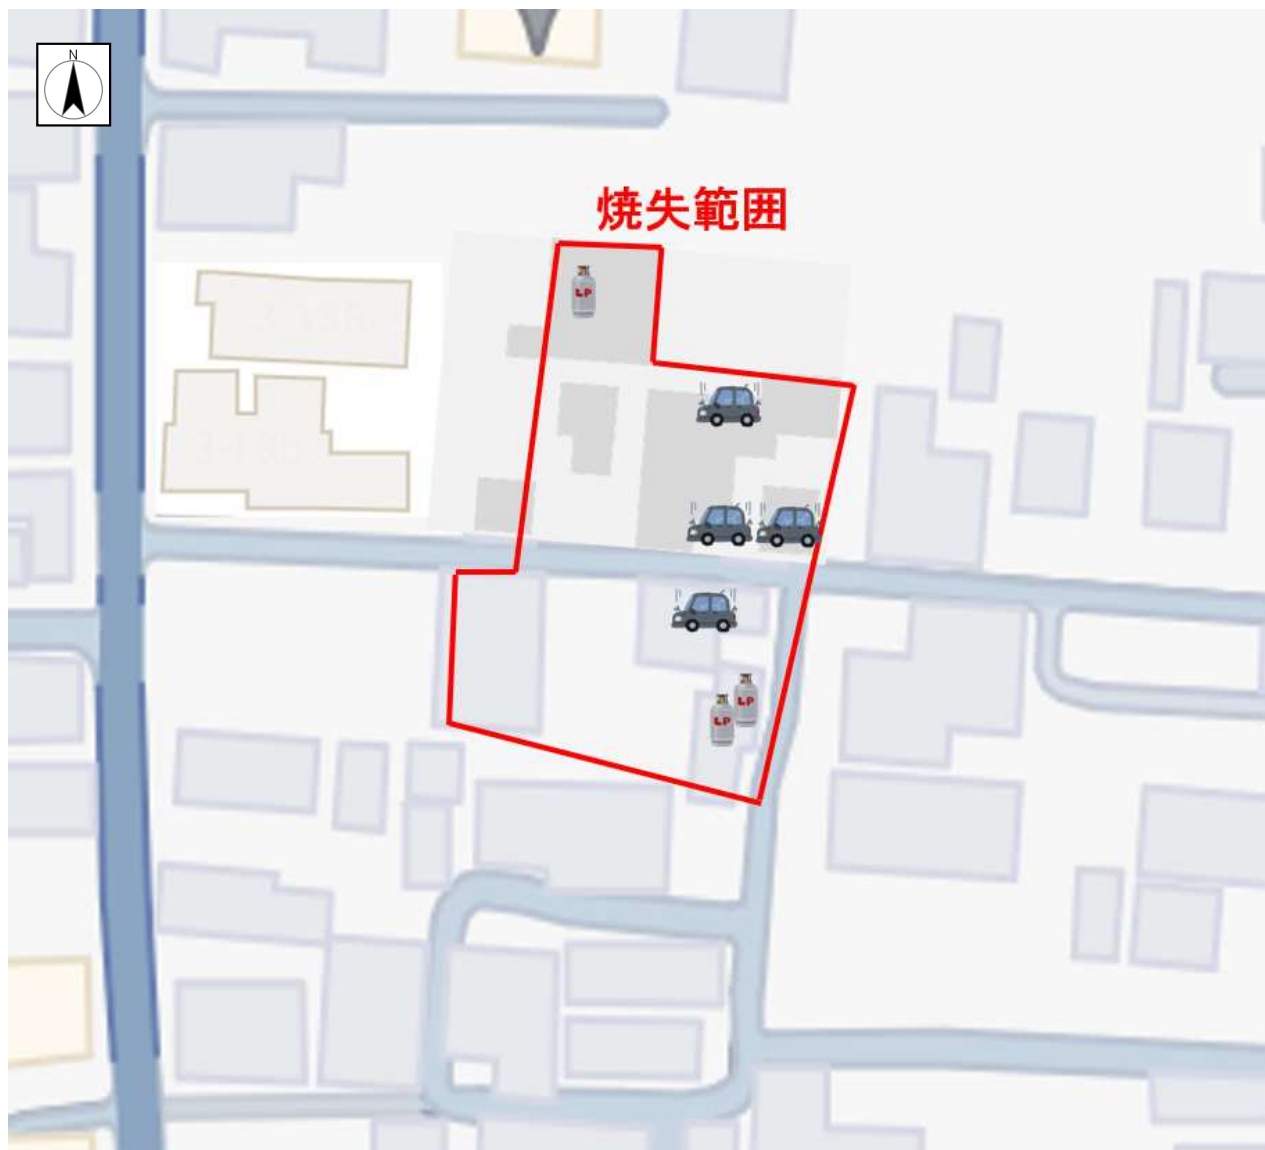
: 確認できた焼失した車

: 確認できた焼失したプロパンガスボンベ

- 避難している住民が火が上がっているのを発見。**17時頃の発生と推測**される。「津波が去った後に火が上がった。心配で近くまで様子を見に行ったら自宅が燃え、もうだめやと思った」という証言。
- 火元や出火原因は特定に至らなかった。津波でがれきが押し寄せ、家庭用プロパンガスや車の燃料が漏れて引火した津波火災の可能性はある。

- 鎮圧は早かったが、がれきからの再燃が続いた。
- 途中、ボンッという音と共に違う色の炎が燃えたという。

- 覚知時間は**18:31**。珠洲消防職員が**19時頃**現着。油の匂いを感じたという。
- 1隊3名＋付近在住職員1名**で防火水槽を使用し、**ホース2線**で消火活動を行なった（途中から近くの「用水」使用やホース1線追加）。
- 消防団は車庫が倒壊し、ポンプ車が出せない分団もあったが、ポンプ車1台団員10名が充水やホース1線で協力した。
- 断水で消火栓が使えなかったことに加え、地震と津波で倒壊した家屋や電柱が道路をふさぎ、消防隊が近づけず、消火に時間を要した。

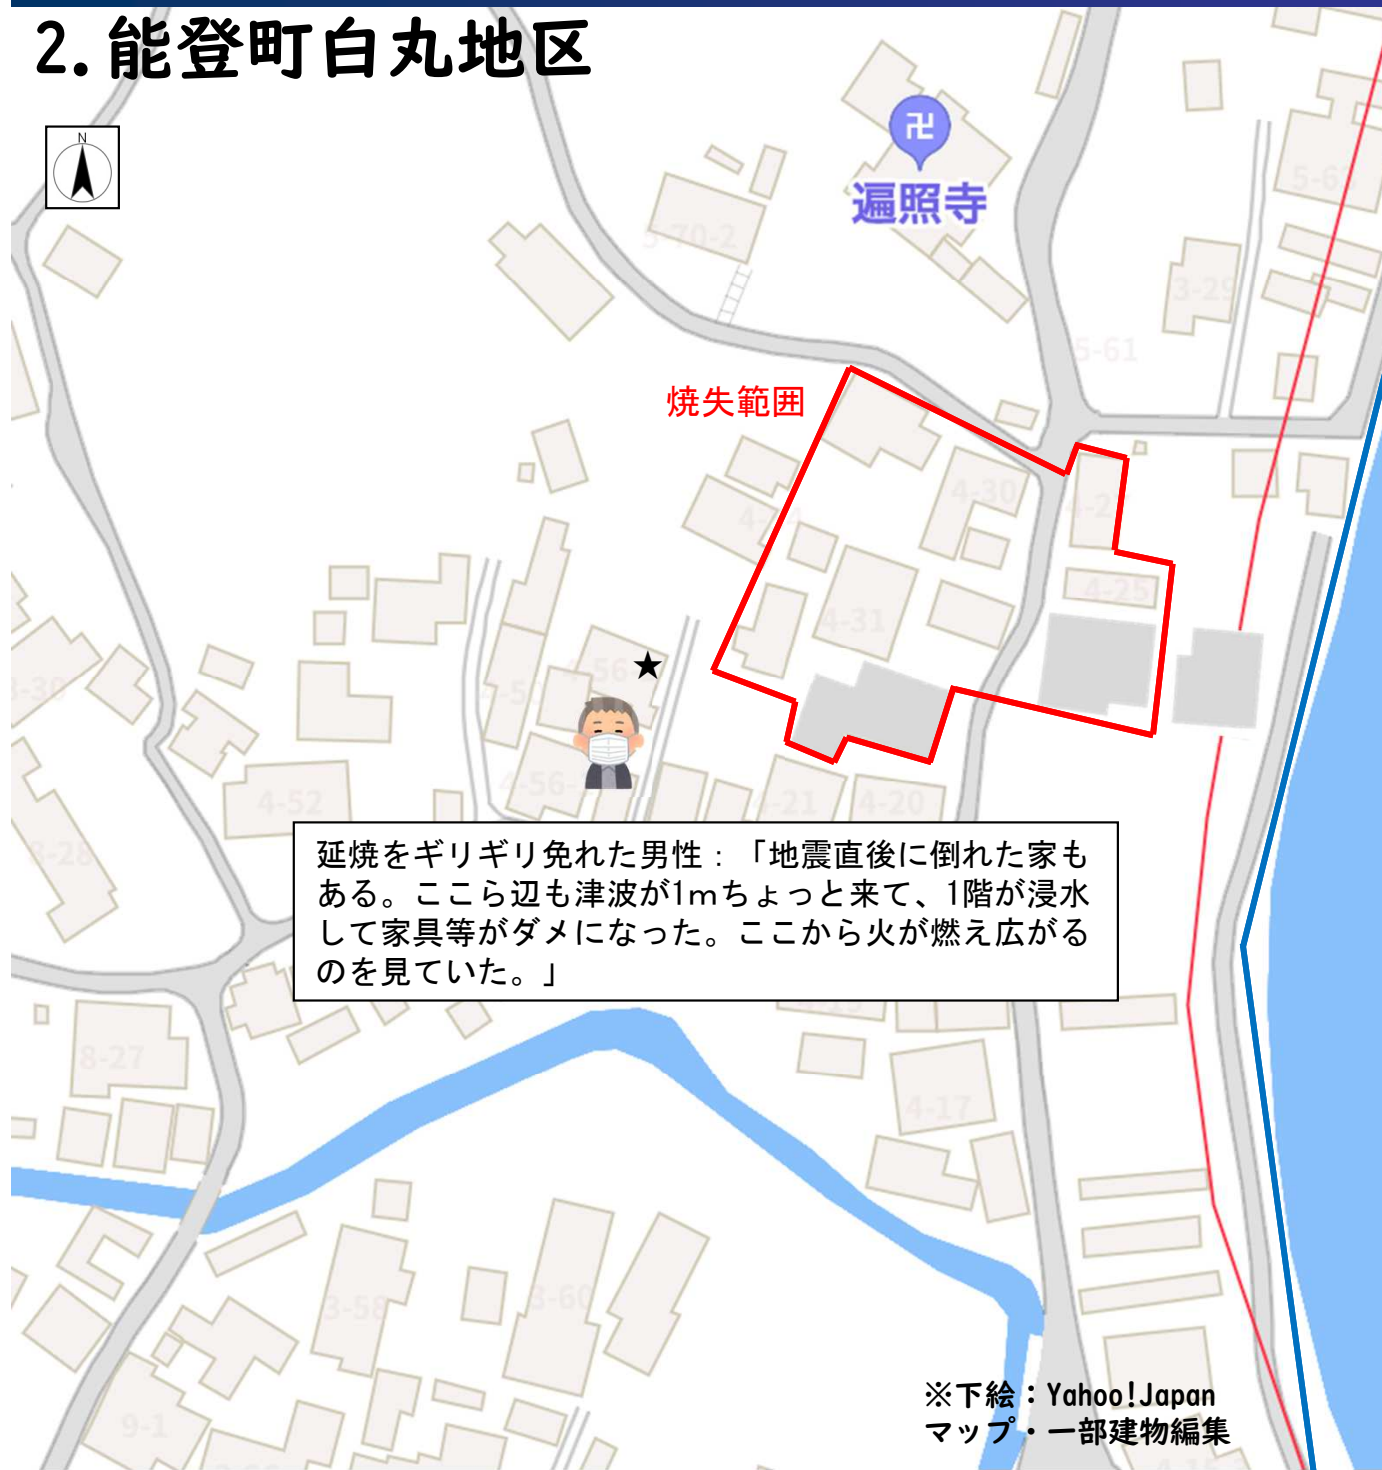
延焼をギリギリ免れた男性：「地震直後に倒れた家もある。ここら辺も津波が1mちょっと来て、1階が浸水して家具等がダメになった。ここから火が燃え広がるのを見ていた。」

- 覚知：令和6年1月1日未明
- 気温・湿度(1日16時10分)：3.0℃・不明
- 風向・風速(1日16時10分平均)：東北東・0.9m/s、住民ヒアリングによれば、はじめに西風、その後北西風であったとのこと。
- 被害：住宅約11棟全焼、焼損床面積約2300㎡、死傷者なし
- 浸水深：4.7m程度(気象庁)、延焼地域は1~1.5m程度と推測(★が浸水深1m程度。現地調査/ヒアリングより)
- 原因：津波火災と推測されるが、そうではない可能性も。

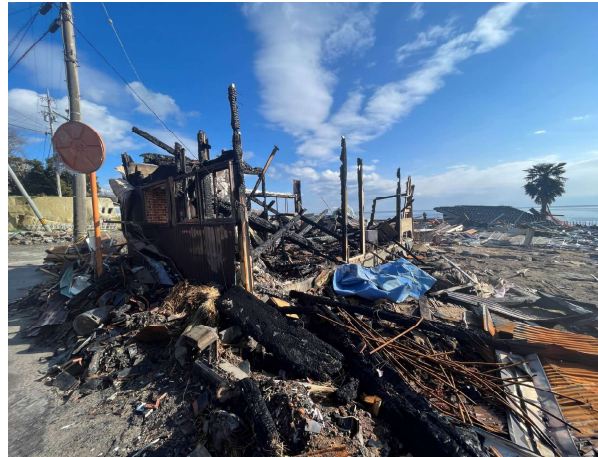
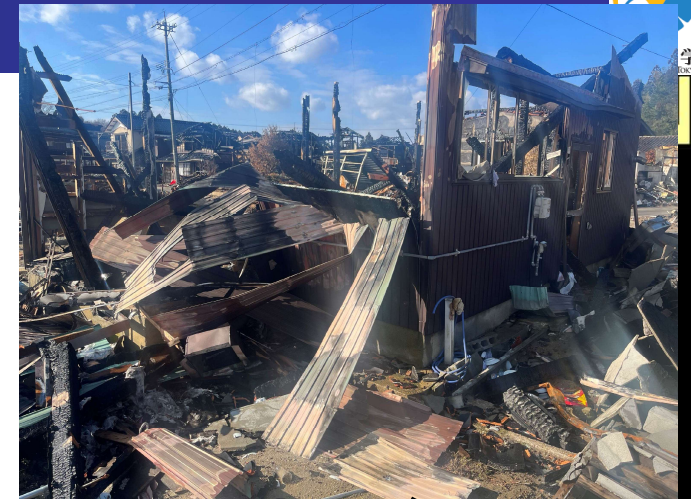
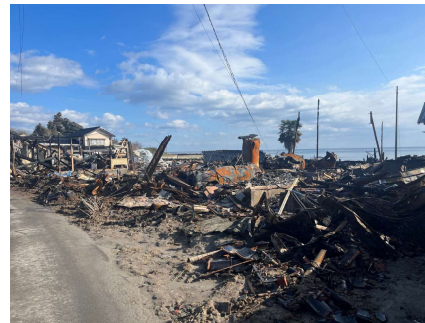
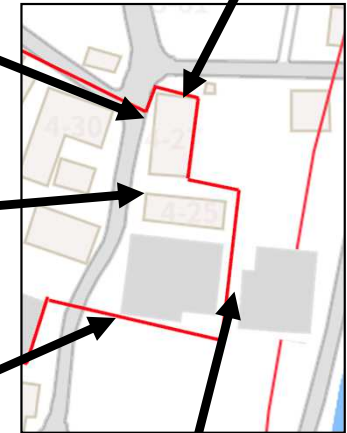
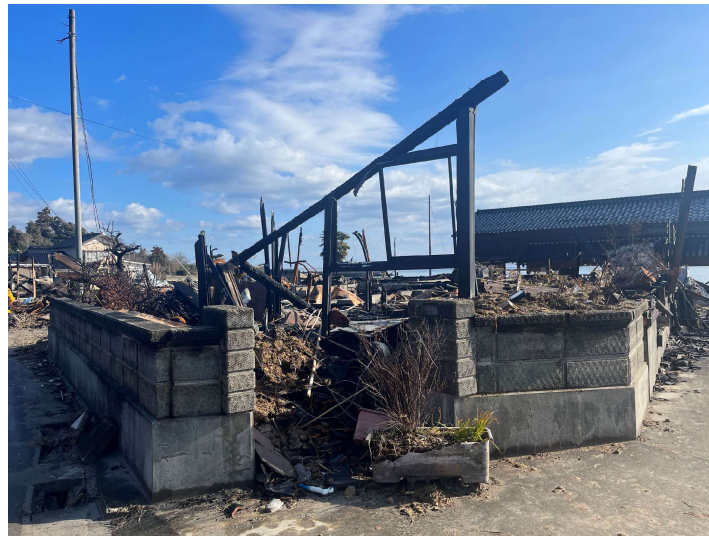
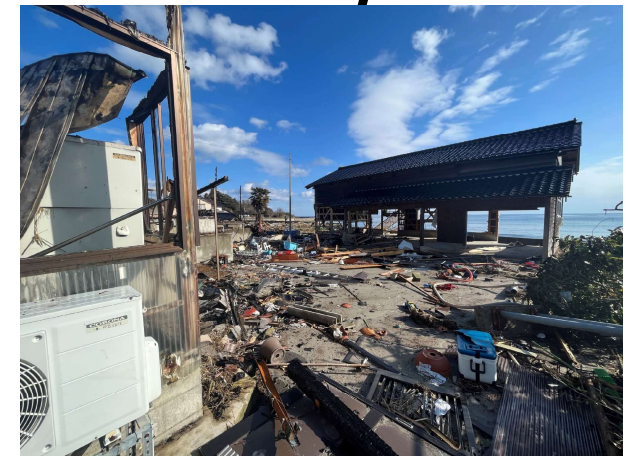
## ※東側の状況

所見：焼失地域周辺は、津波被害はそれなりに認められるが、焼失地域から東側（海側）に住宅はあまりない。このため（津波が原因であるにせよないにせよ）、浸水深1m前後の津波が襲い、斜面瓦礫集積型と言うより、焼失区域周辺の瓦礫が散らばり、それが延焼した可能性（山田町パターン）もしくは電気系統出火からの出火・延焼メカニズム（電気火災出火で延焼したパターン）が考えられる。

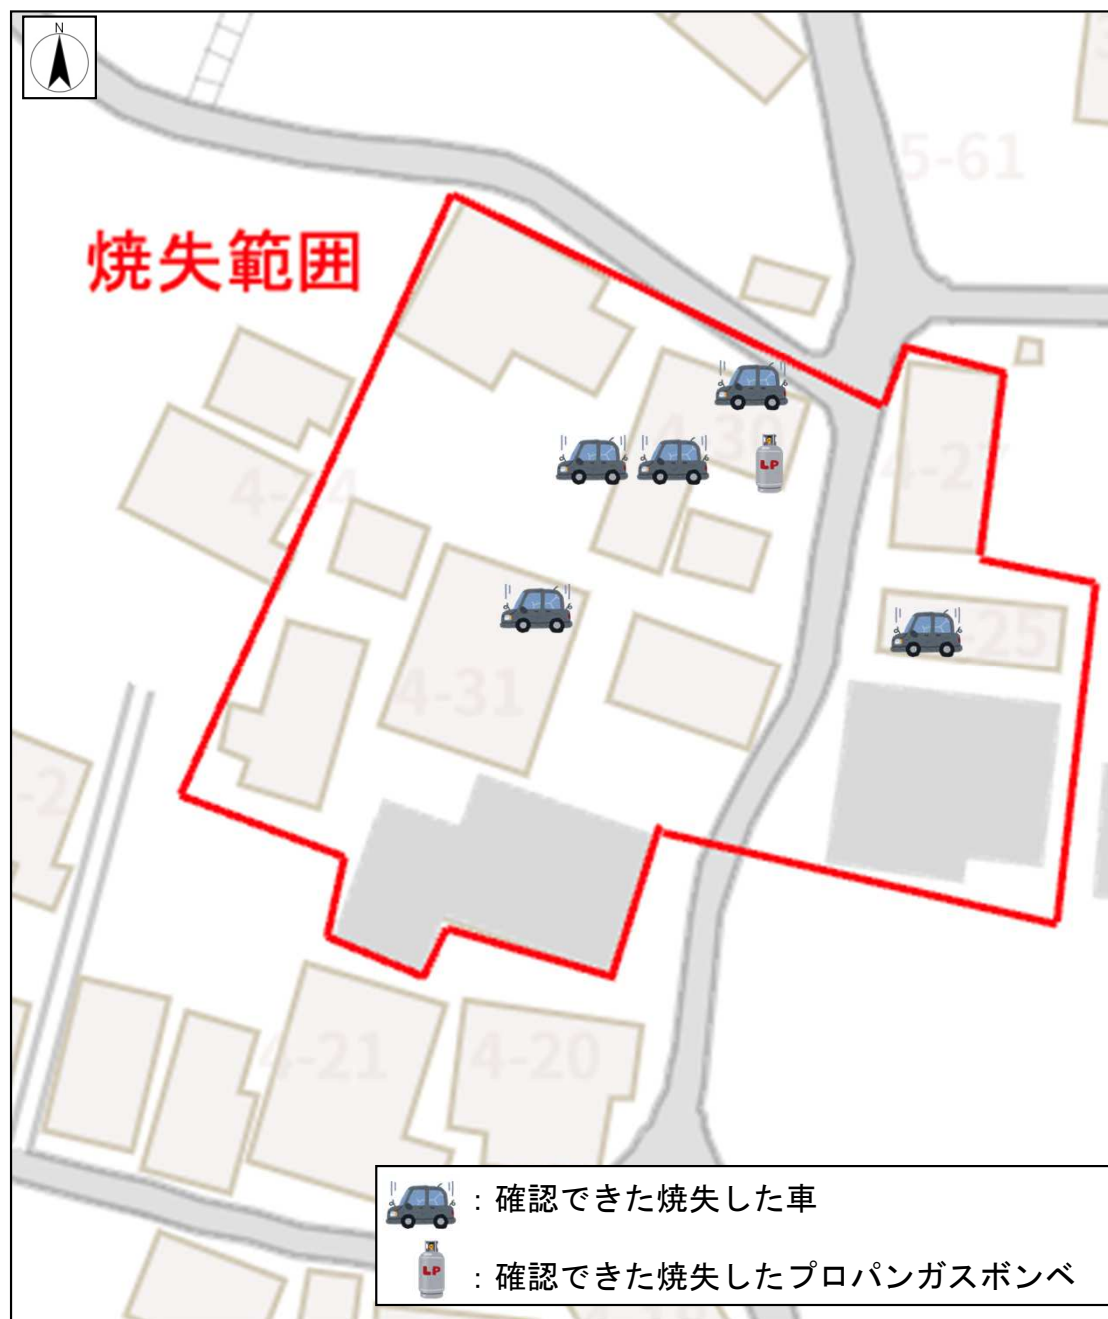
- ・ 出火時刻、鎮圧時間については不明。鎮火時間は1月2日の0時26分となっている。
- ・ 左図付近の住民は、津波避難で北西に向かい、その後、軽トラックで迂回し南東にある白丸公民館に避難した。そこから左図付近を見ると、火災が発生していることに気づいた。
- ・ 中心部付近から炎が燃え上がり、周囲に広がっていった。

- ・ 燃え広がる時は一気に燃えた感じがした。
- ・ 燃え焼けた車両やプロパンガスなどが見られた。
- ・ 火災を発見した住人たちが駆けつけて消火を試みたが、水が出ず、その間に延焼していった。津波の水は引いていた。

- ・ 覚知時間は22:16。お寺の前にポンプ車が2台ほど来ていた。消火栓が使えず、ホースで川の方から水を引っ張っていた。
- ・ 出場したのは常備消防3台（職員9人）、消防団3台（団員数調査中）となっている。

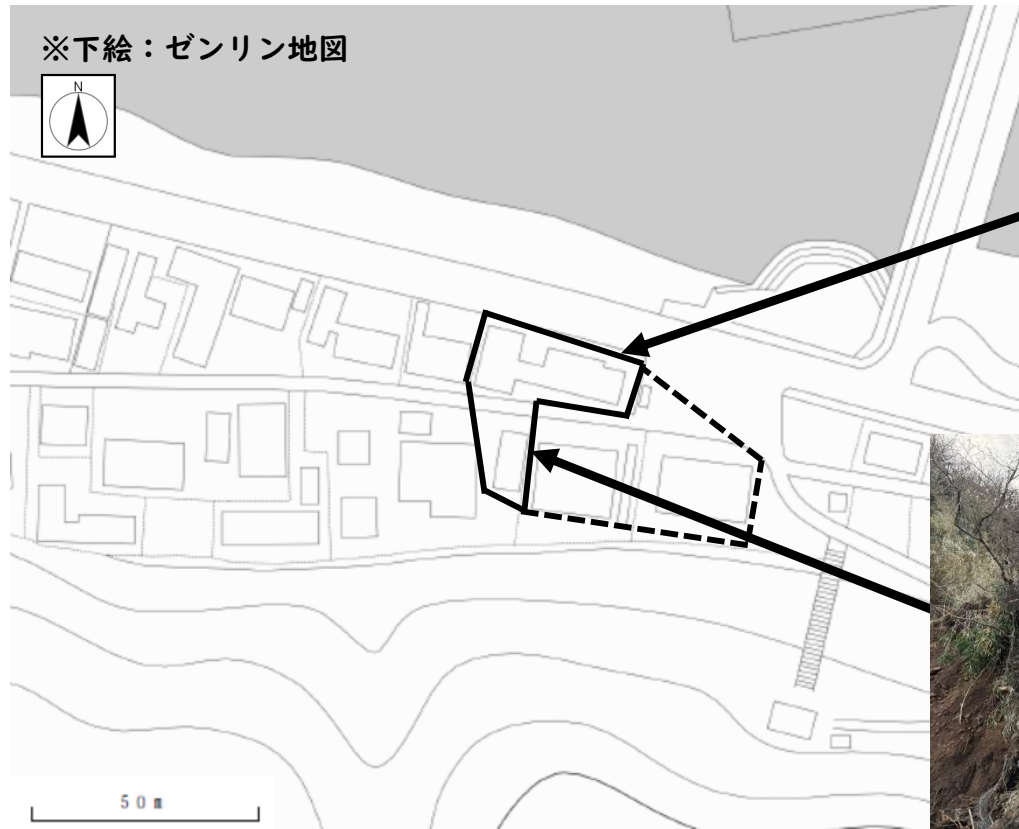
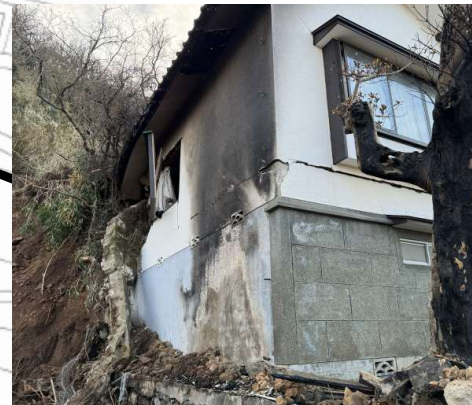
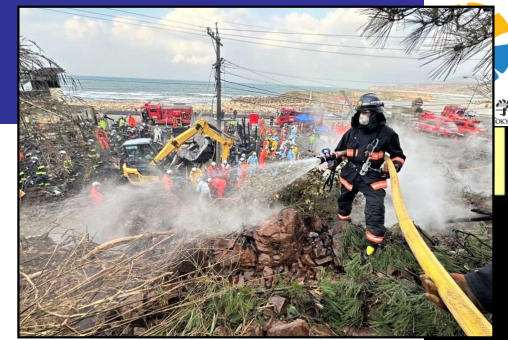
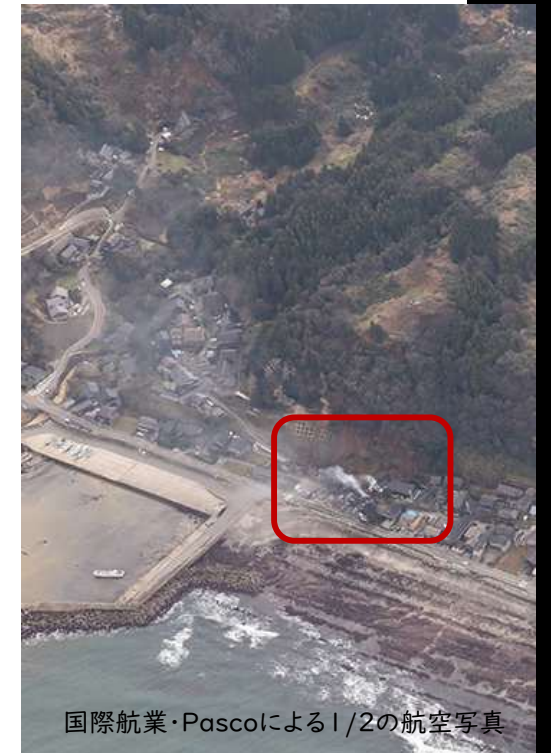
## 輪島市名舟町

輪島市名舟町（なふねまち）名舟漁港近辺で発生した土砂崩れ後に発生した火災。崩壊で建物の一部分が壊れて、何らかの原因で出火に至り、延焼した可能性（消防によれば、土砂で崩れた建物からの出火）。現地調査の結果、最低でも2棟延焼していることが判明。岐阜新聞によれば、「地震で海岸線が隆起してホースが海に届かなかった」という理由で、1日から5日間燃え続けたという。右記のように、土砂災害起因の地震火災はこれまでも発生しており、今後も発生する可能性はある。

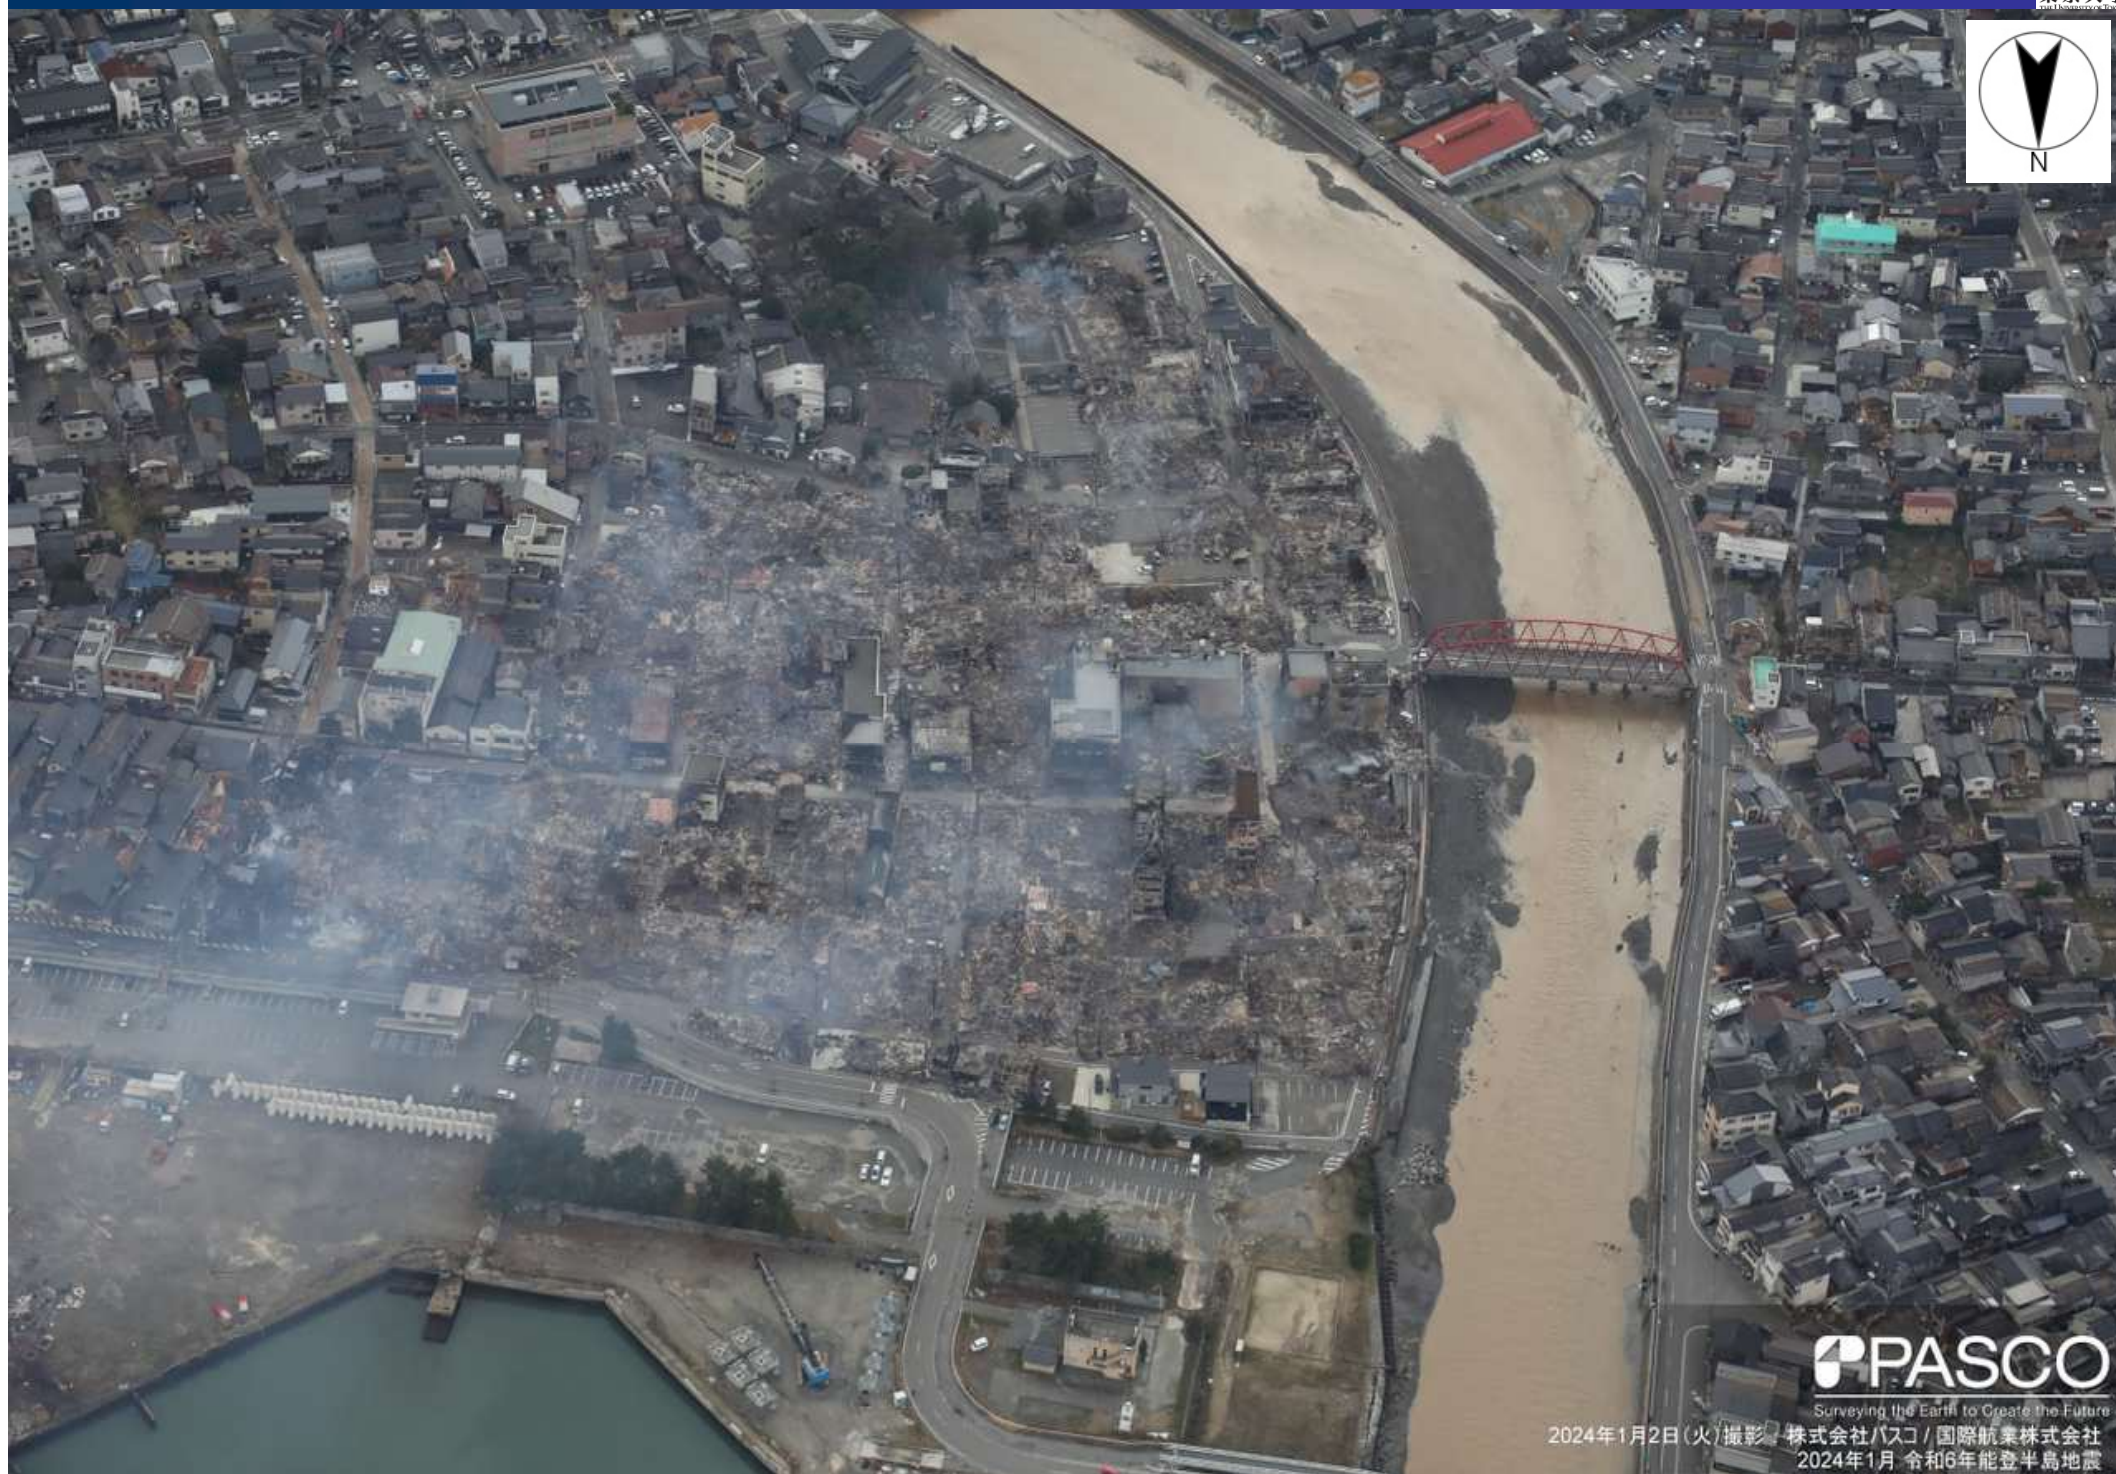
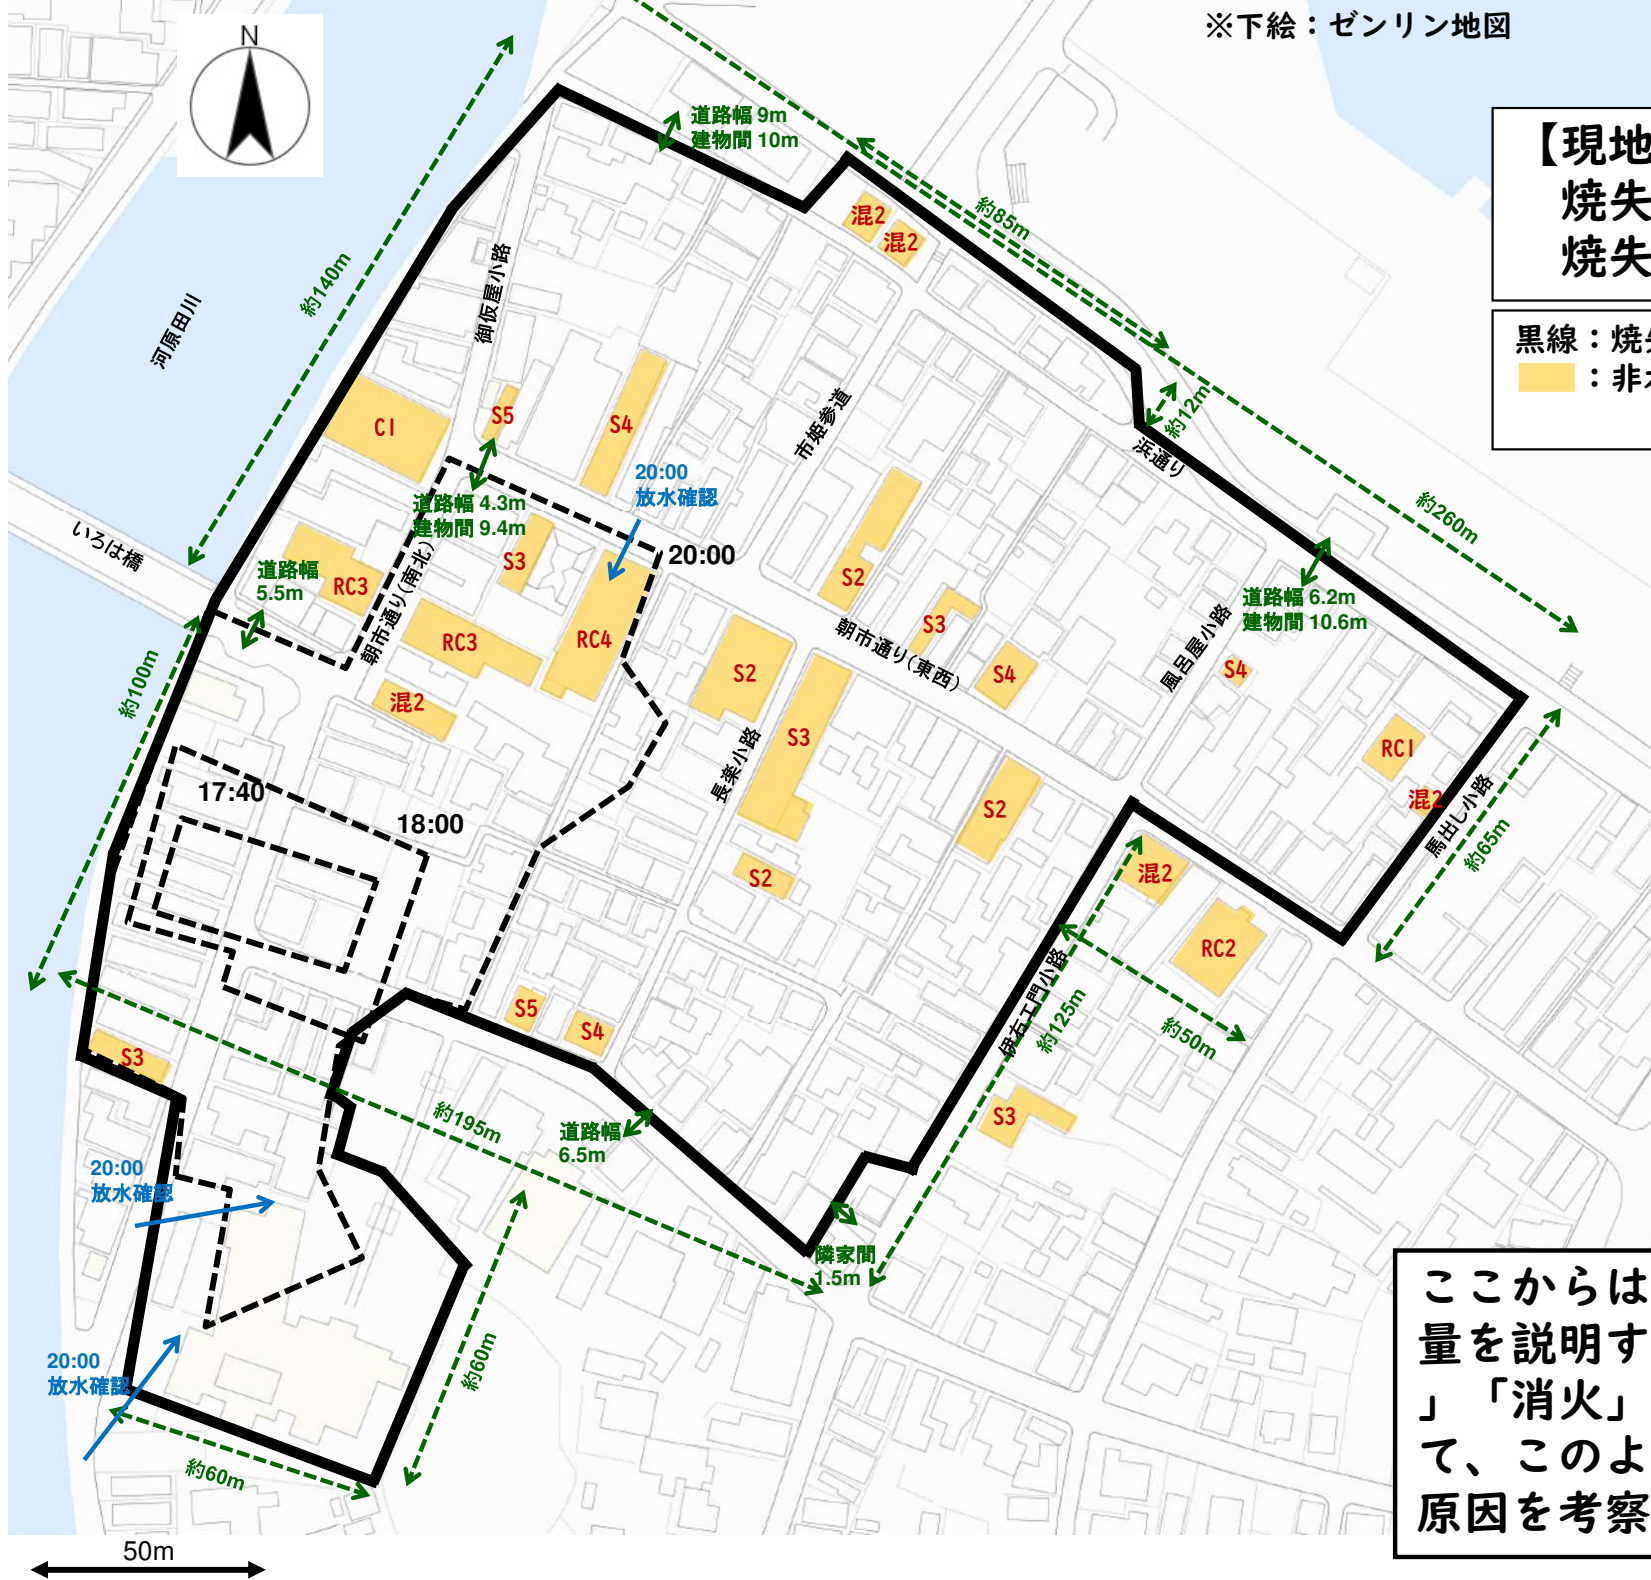
# C. 市街地大規模延焼 輪島市河井町朝市通り

【現地調査から推定】  
焼失面積：52,000m<sup>2</sup>  
焼失棟数：256棟

黒線：焼失範囲（廣井研調査）  
黄色：非木造建物（地震火災専門委員会調査）

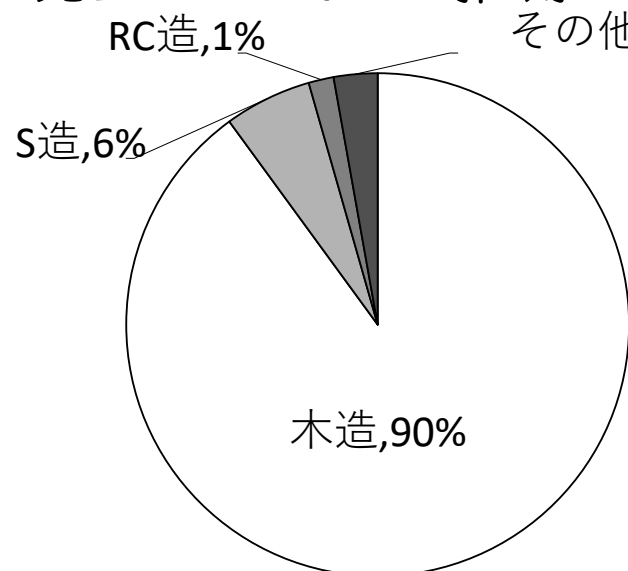
全焼建物の建物構造（推定、N=249）

- 現地調査の結果、**延焼棟数は256棟と推定**。うち、全焼が249棟、部分焼7棟（外壁加熱含む）。「全焼建物」および「焼けどまり建物」の建物構造は下記の通り（先ほど説明したデータベースによる）。
- 一方で、**焼失範囲の面積は、焼失範囲内の空地や道路も含めて約52,000m<sup>2</sup>と推定**。また、焼失範囲内の道路を除いて計測すると、42,652m<sup>2</sup>と推定。※消防によれば、焼損棟数240棟、焼損床面積は49,000m<sup>2</sup>とのこと。
- （調査した限りにおいては）飛び火のような現象は、糸魚川市大規模火災ほどは発生していないと推測できる。

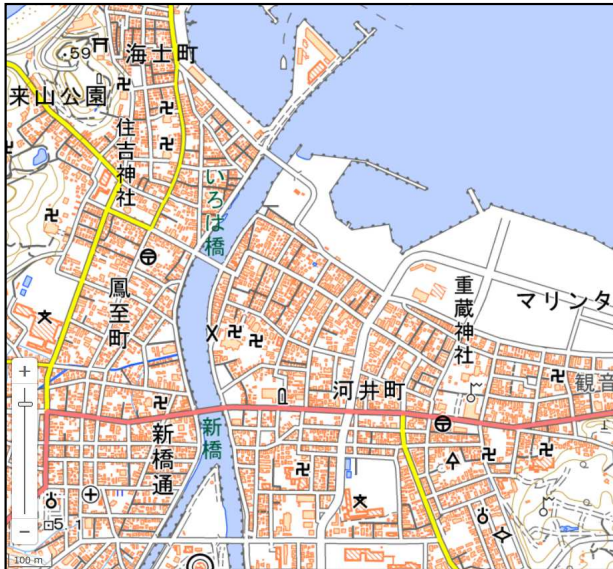
輪島市河井町の建物密度

- このような被害に至った原因として、ひとつに**木造密集地域**という**地域特性**が挙げられる。焼失区域は木造住宅が建て詰まり、1,000年以上続く朝市で古い家屋も多かったという報道もあることから<sup>6</sup>、延焼危険性は高かったことが想像される。
- また住民ヒアリングやヘリ映像によれば**プロパンガスボンベ**による**爆発とみられる現象**があったことから（車や灯油タンクも可能性あり）、これが延焼を助長した可能性もある。
- なお、輪島市の土地利用計画図によれば、焼失区域は近隣商業地域及び第二種住居地域であり、防火・準防火はかかっていない（焼失区域のすぐ南側は準防火地域が指定されている）。

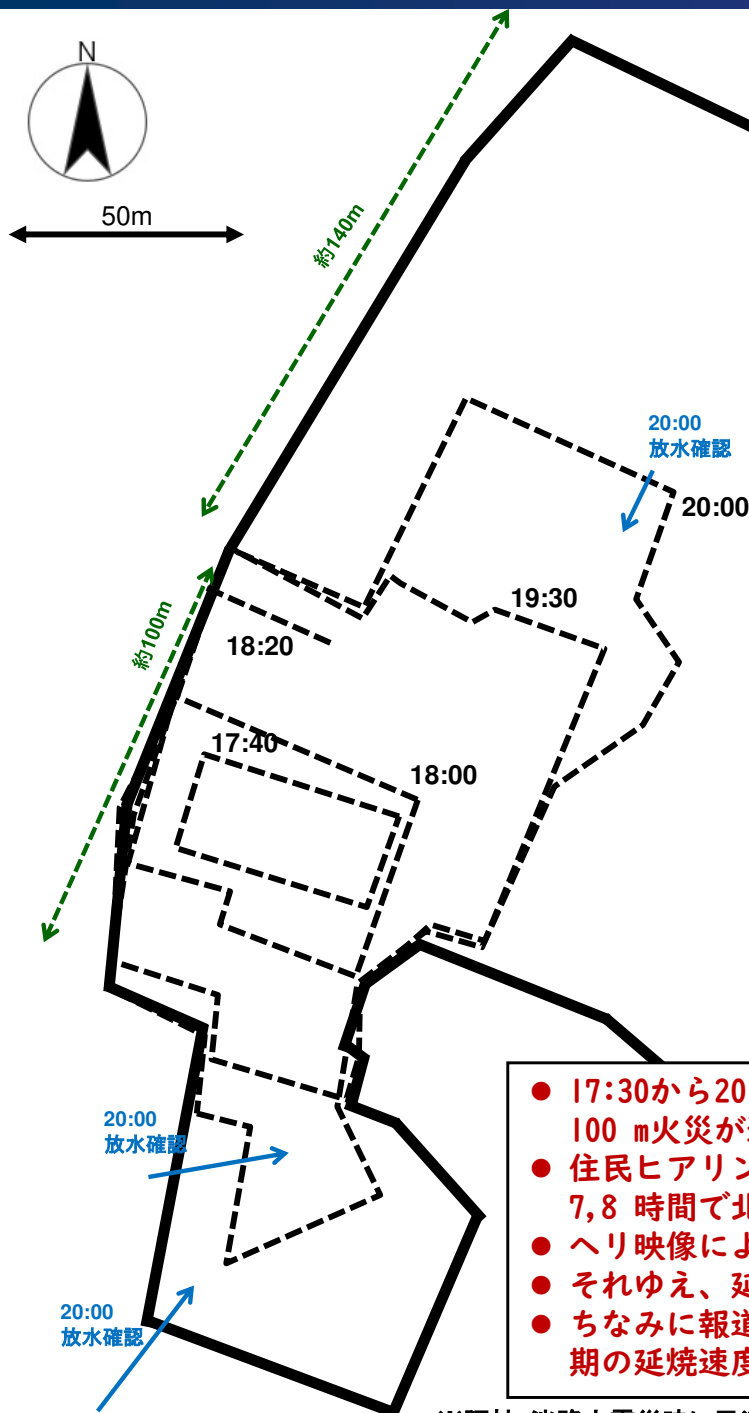
- 17:40 日本テレビヘリ映像
- 18:00 テレビ朝日ヘリ映像
- 19:30 共同通信写真画像
- 20:00 日本テレビヘリ映像

- 17:30から20:00の間に火点付近から朝市通り（東西）手前まで100 m火災が進展。
- 住民ヒアリングによれば、0時に北側に延焼したとのこと。つまり7,8 時間で北側まで(約200m)燃えたことになる。
- ヘリ映像によれば20:00で放水を確認。
- それゆえ、延焼速度は40m/hから25m/h（放水の影響?）と推定。
- ちなみに報道では18時20分にいろは橋到着とのことなので、火災初期の延焼速度はやはり40m/hくらいと考えられる。

※阪神・淡路大震災時に風速1 m/sで延焼速度は20 m/h、風速3.9m/sで73m/hだから、同程度と考えられる。なお、糸魚川市大規模火災は60m/h-100m/hと言われているため、それよりは遅い。

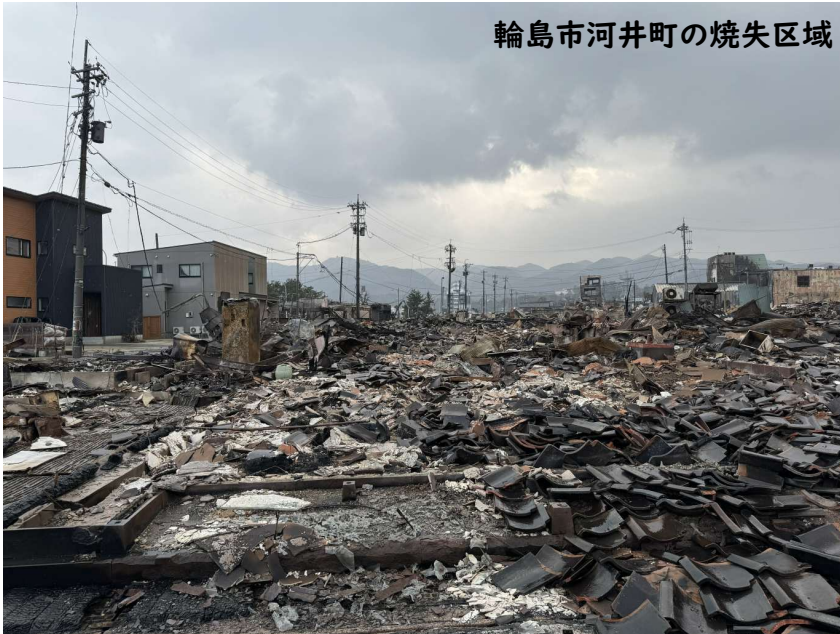
輪島市河井町の焼失区域

- 体感ではあるが、焼失区域内は、2016年に発生した糸魚川市大規模火災よりも不燃建物を含めて強く燃えている傾向。この原因は下記の通りと推察される。
  - ✓ (そもそもの) 建物の防火性能の違い、LPGガスボンベ等。 ※このうちのどれが当てはまるかは分からない。
  - ✓ 消防活動の困難性
  - ✓ 地震による建物の損壊・倒壊とそれによる建築部材のはみだし、および建物の外壁部材の損傷による建築物の防火性能低下 ↓

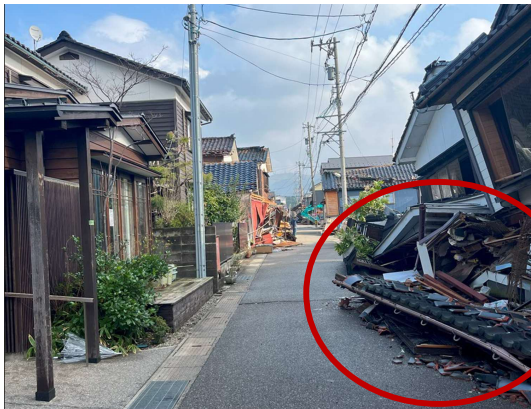
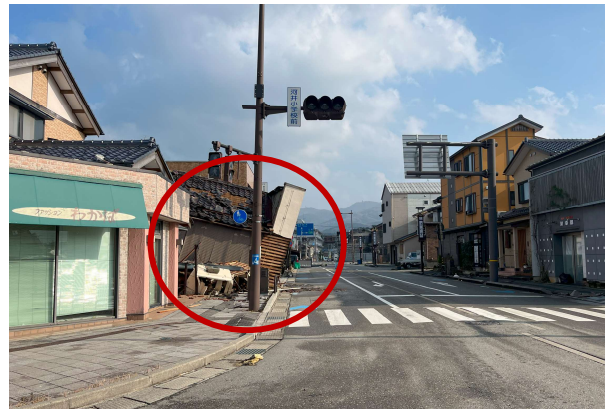
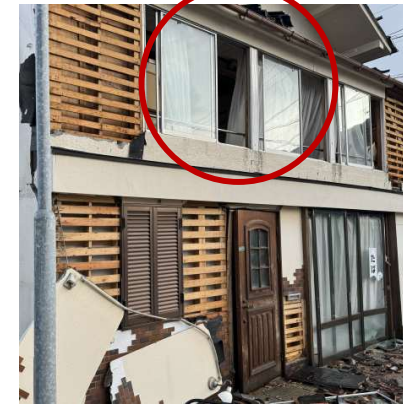
←いずれも輪島市内の「非焼失区域」の写真。このような状況での市街地延焼と考えられる。
