大船渡市林野火災 調査報告会(速報)

2025.03.28

東京大学先端科学技術研究センター減災まちづくり分野 廣井研究室
東京大学工学部都市工学科 研究生 成井 竣亮 (東京消防庁からの委託研修生)

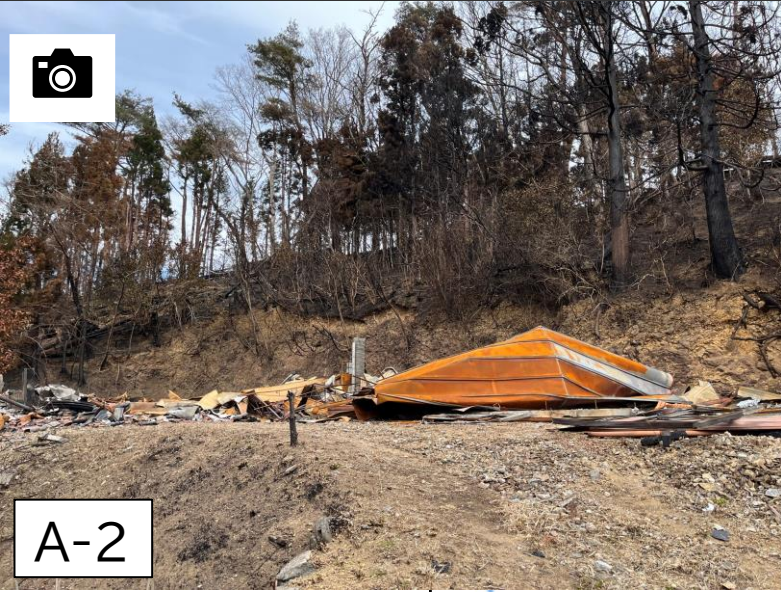
A-2に見えるが、
住民から聞いた話によると
B-2か？
後半で再度触れます

住民の証言によると、③は無事だったが、山から②に飛び火が発生し、②→③の順番で延焼
(住民は避難していたため、地元消防に聞いたとのこと)

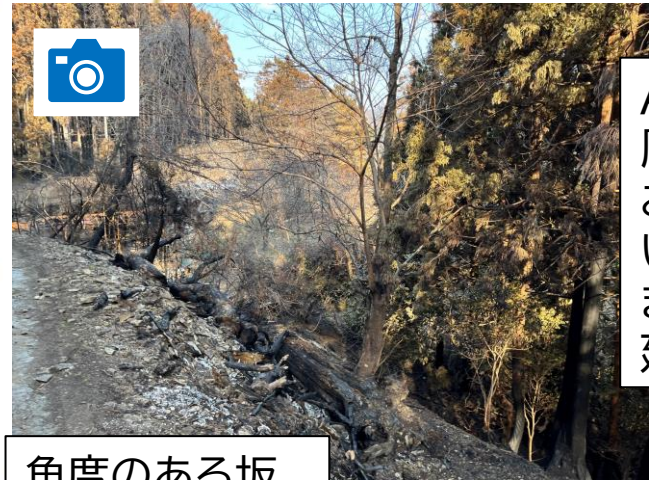
角度のある坂

A-1
周りよりも低くなっており、森林に囲まれている。
また、周囲の木々には延焼した跡があった。

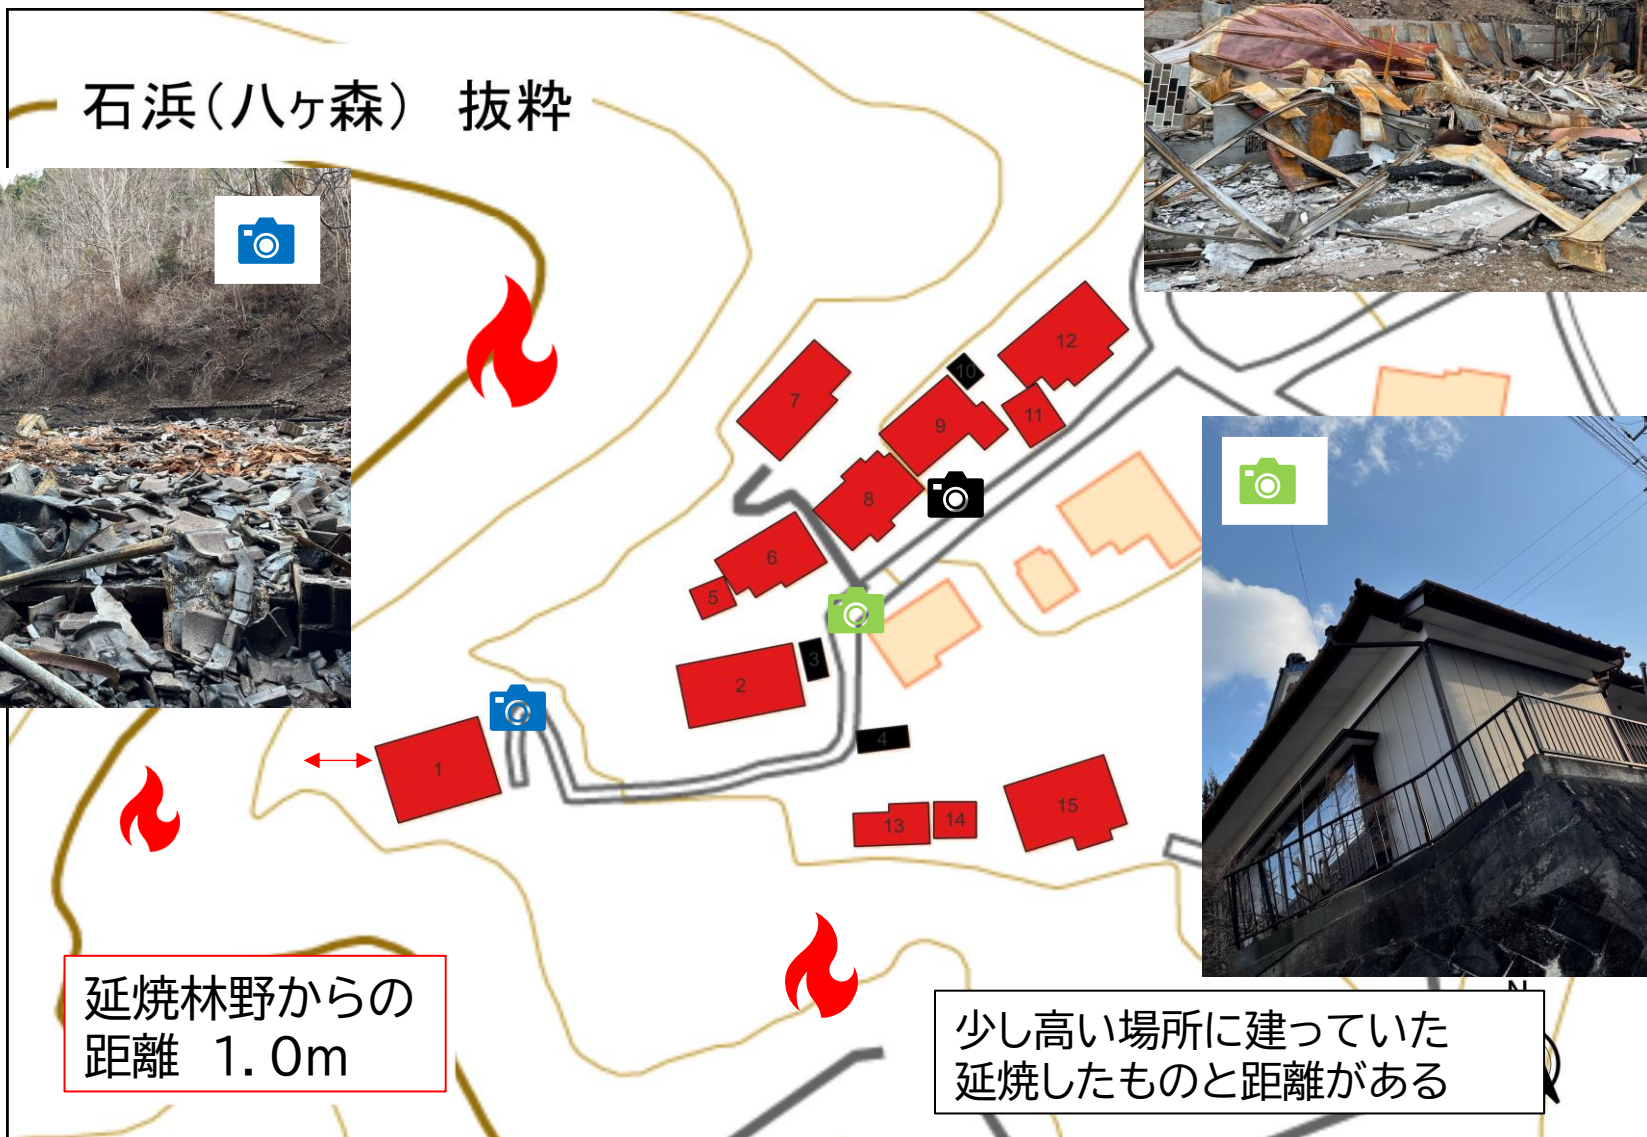
延焼林野からの
距離 1.0m

少し高い場所に建っていた
延焼したものと距離がある

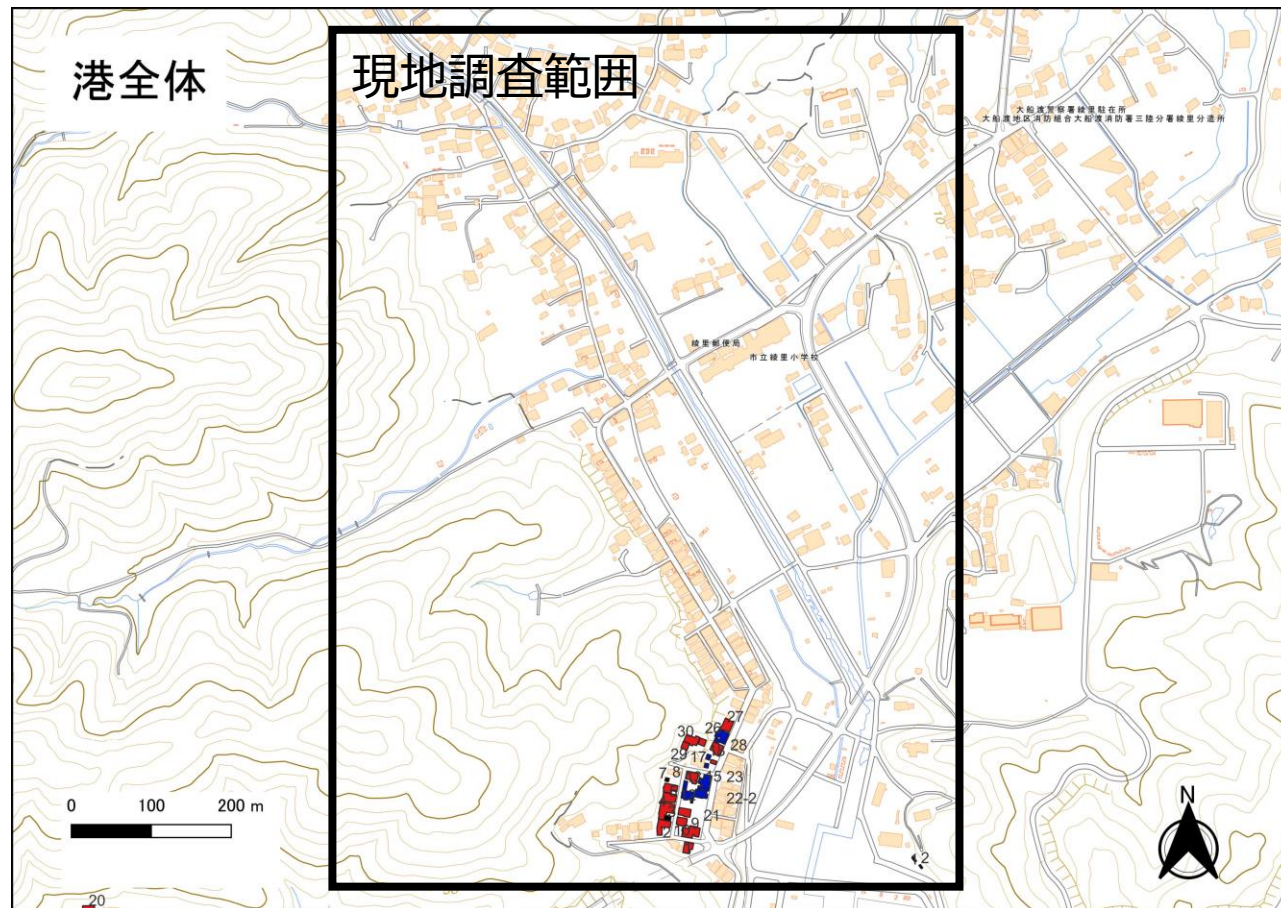
港全体図 筆者作成

➤ 合計 32棟

➤ 内訳

延焼建物

木造 15棟

非木造 7棟

その他 3棟

(建物ではなく、小屋のようなもの)

一部延焼(IDのみ付与) 7棟

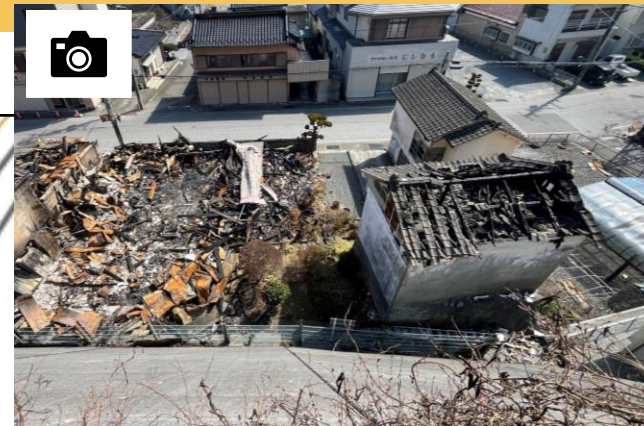
飛び火が考えられる

輻射熱による被害

道路距離 4.3m
建物間 10.9m

道路距離 4.3m
建物間 7.5m

道路距離 7.8m
建物間 9.6m

道路距離 3.7m
建物間 5.9m

建物間 2.3m

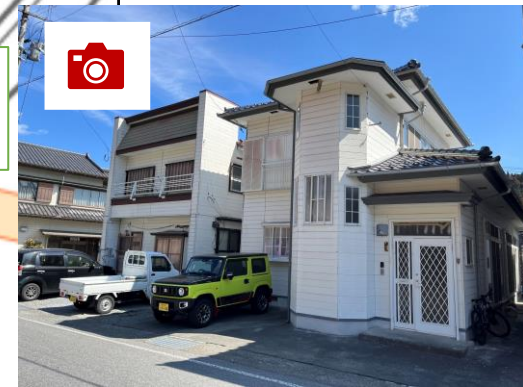
輻射熱による被害

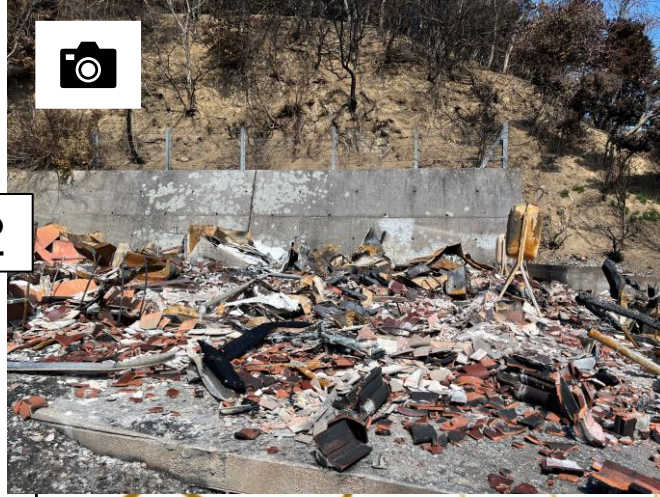
A-2

延焼林野からの
距離 1.5m

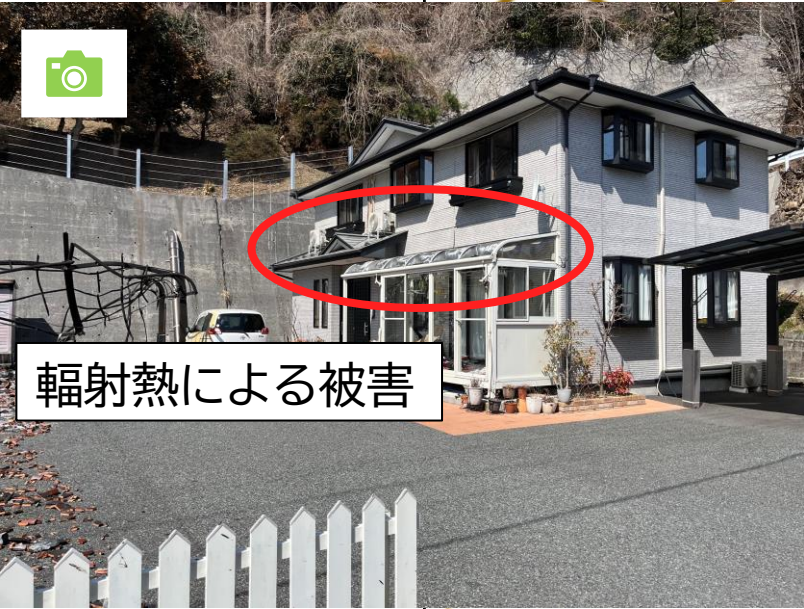
輻射熱による被害

高低差
がある

飛び火

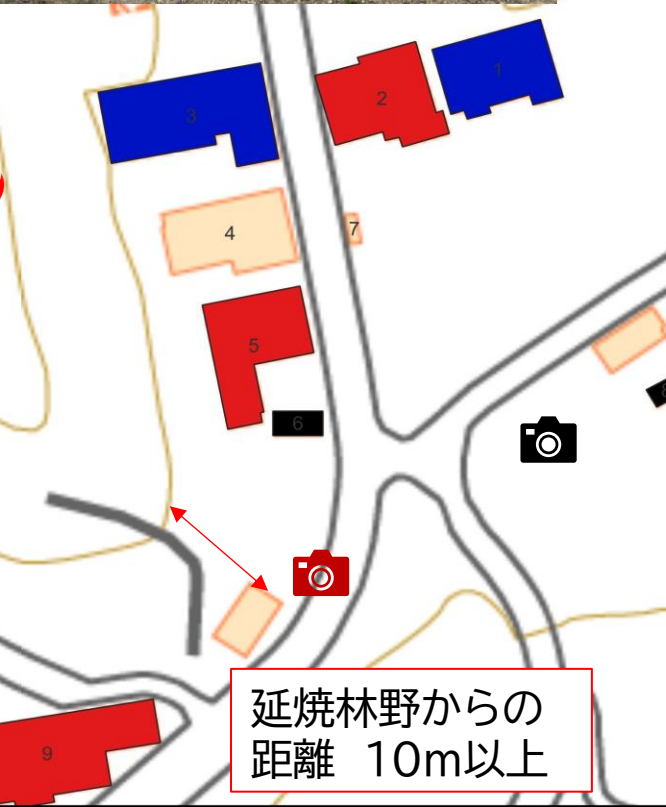
延焼林野からの距離 10m以上

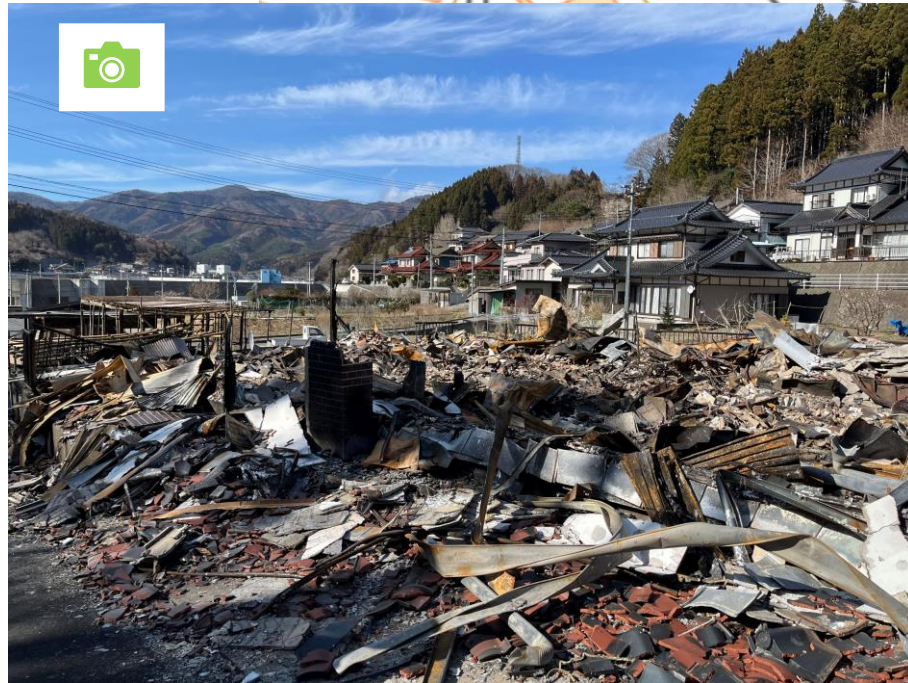
B-2
周囲に延焼した跡がない

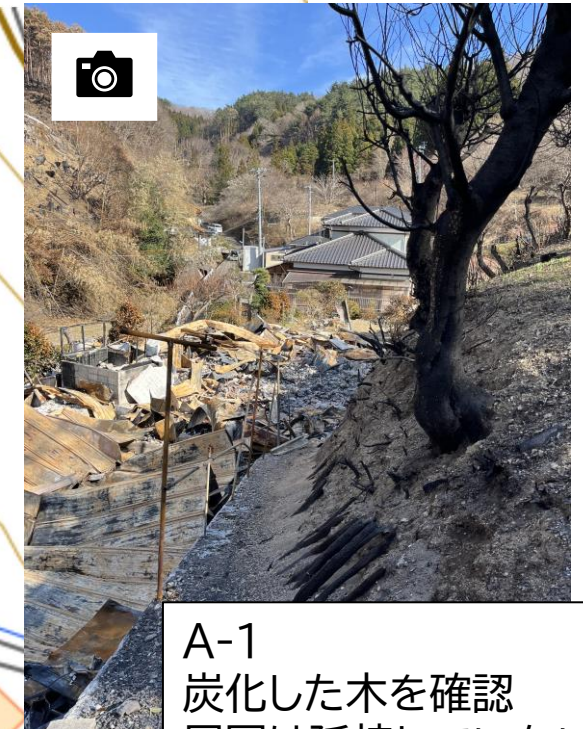
A-1
炭化した木を確認
周囲は延焼していない
