# 火災学会速報会

「能登半島地震時に発生した  
地震火災の全体概要」

東京大学教授  
日本火災学会・地震火災専門委員会  
廣井 悠

2024年2月15日(木)

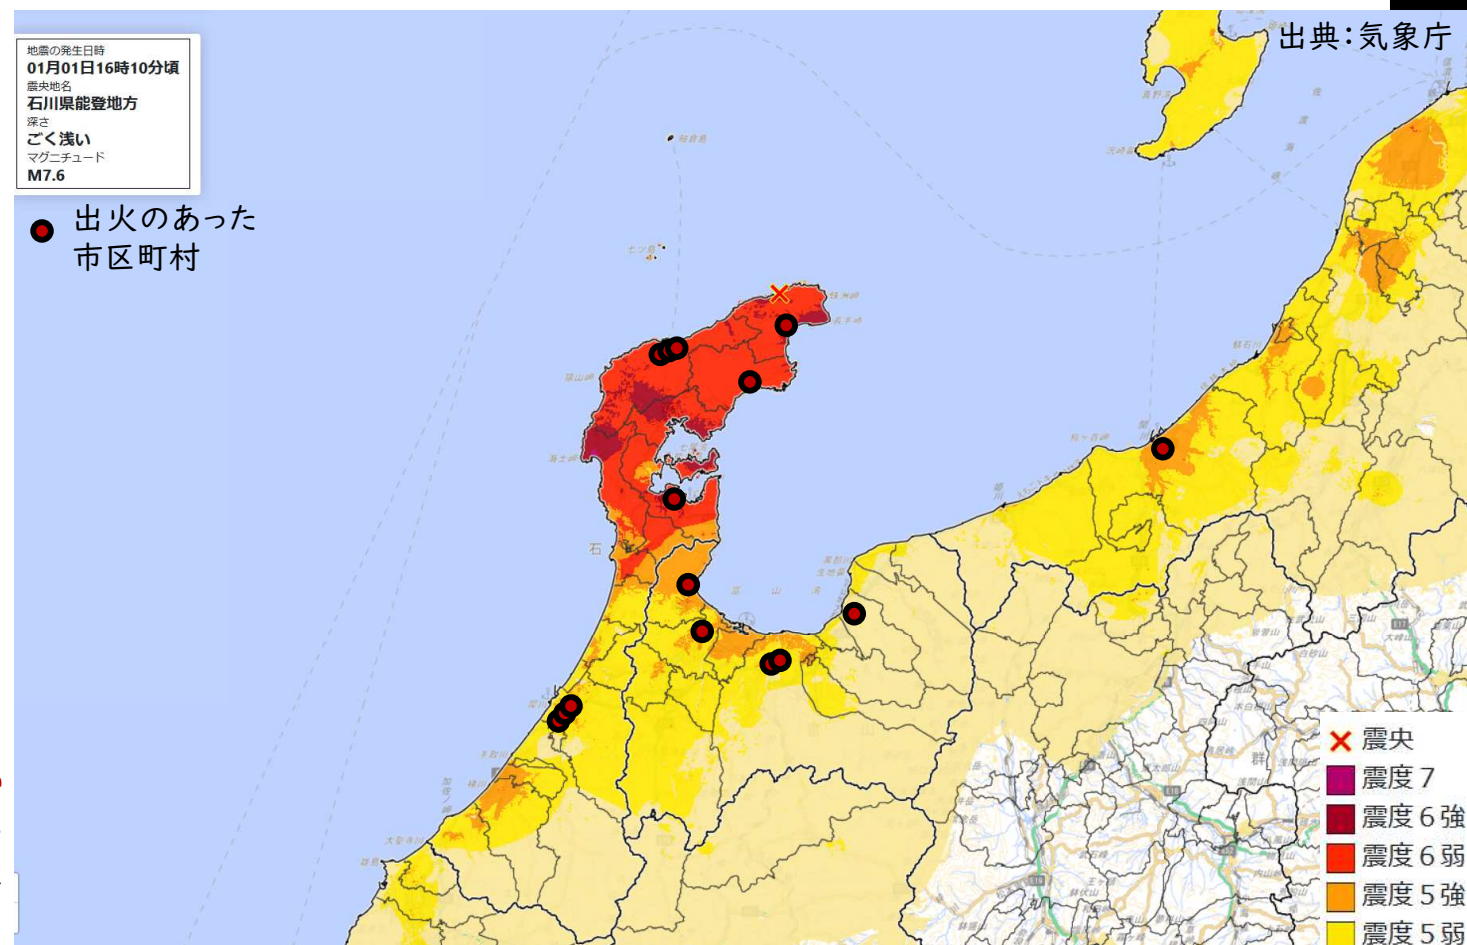
● 出火のあった  
市区町村

- 発生日時：令和6年1月1日16時10分
- マグニチュード：7.6
- 最大震度：震度7 石川県：志賀町、輪島市
- 人的被害：死者241名、負傷者1295名
- 住家被害：全壊7078棟、半壊8160棟、一部破損36200棟
- 出火件数：18件（推定。地震火災専門委員会でも今後調査予定）

※熊本地震の出火件数が18件なので、現時点の情報によればそれに近似した件数となっている。

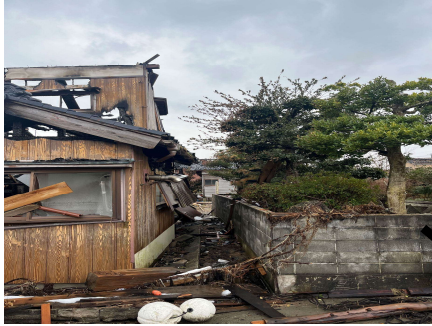
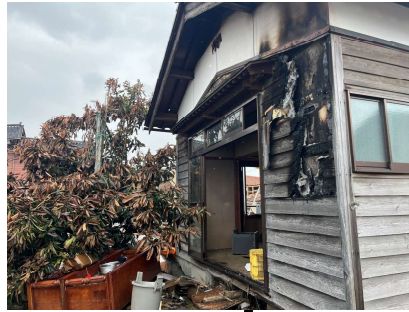
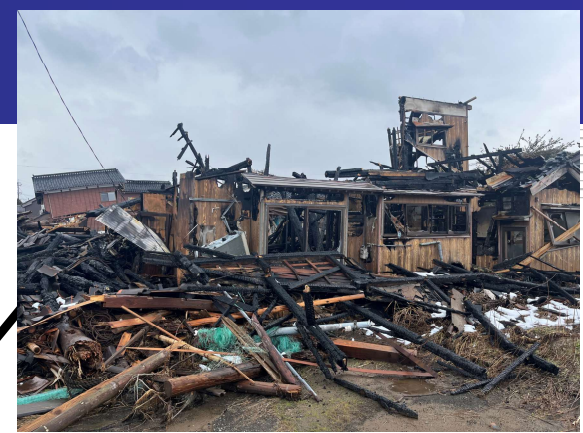
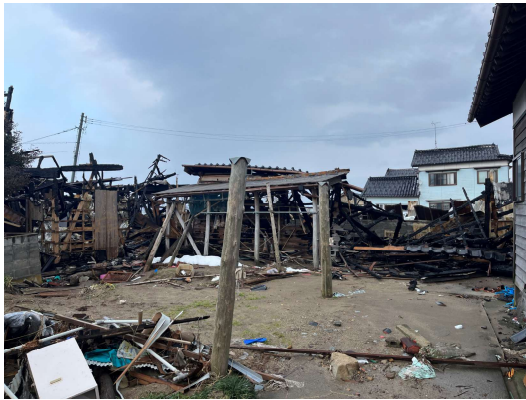
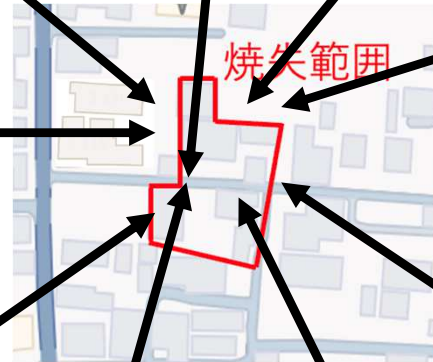
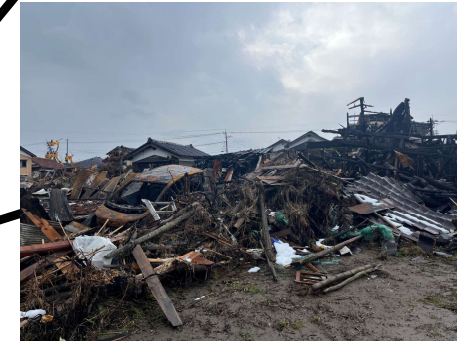
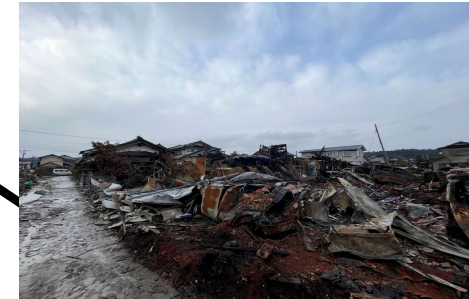
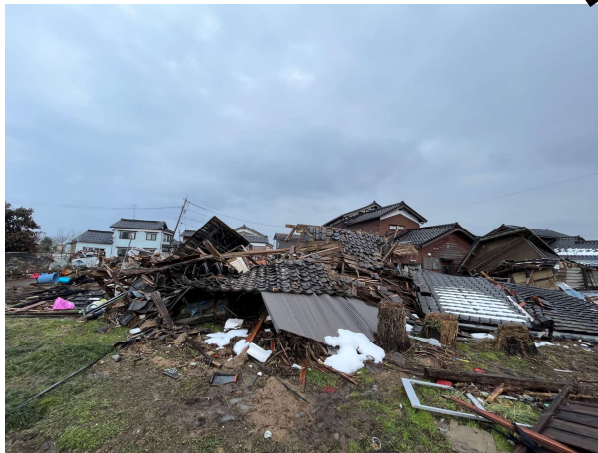
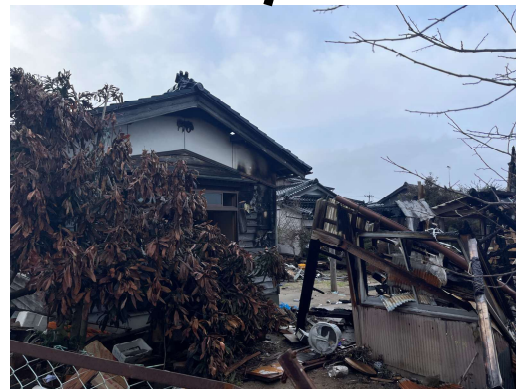
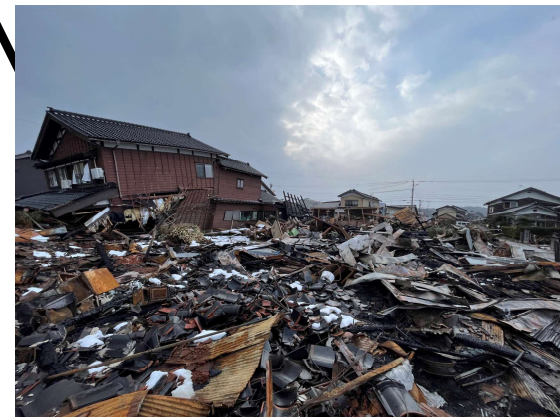
※焼失区域付近の状況

所見：焼失地域周辺は、家屋流出に至るまでの津波被害はそこまでない。一方で、焼失地域から東側（海側）は津波による被害は大きい。このため、東側の瓦礫が「やや」流出し、焼失区域付近に集積して発生した山田町パターンの可能性（さらに言えば出火要因は電気系統等から出火して延焼したパターンの可能性）が考えられる。

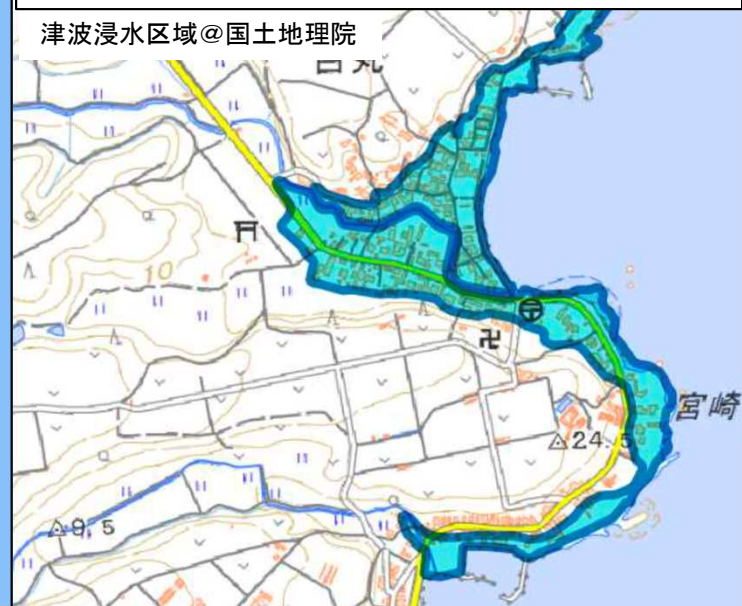
津波浸水区域@国土地理院

- 覚知：令和6年1月1日未明
- 気温・湿度(1日16時10分)：3.0℃・不明
- 風向・風速(1日16時10分平均)：東北東・0.9m/s、住民ヒアリングによれば、はじめに西風、その後北西風であったとのこと。
- 被害：住宅約11棟全焼、焼損床面積約2300㎡、死傷者なし
- 浸水深：4.7m程度(気象庁)、延焼地域は1~1.5m程度と推測(★が浸水深1m程度。現地調査/ヒアリングより)
- 原因：津波火災と推測されるが、そうではない可能性も。

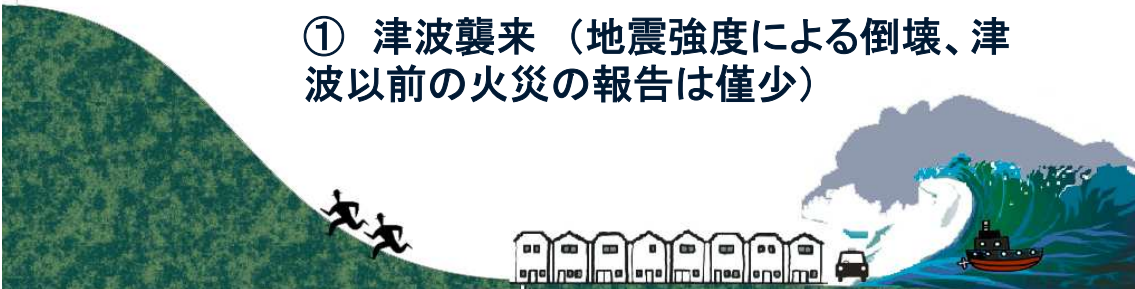
① 津波襲来（地震強度による倒壊、津波以前の火災の報告は僅少）

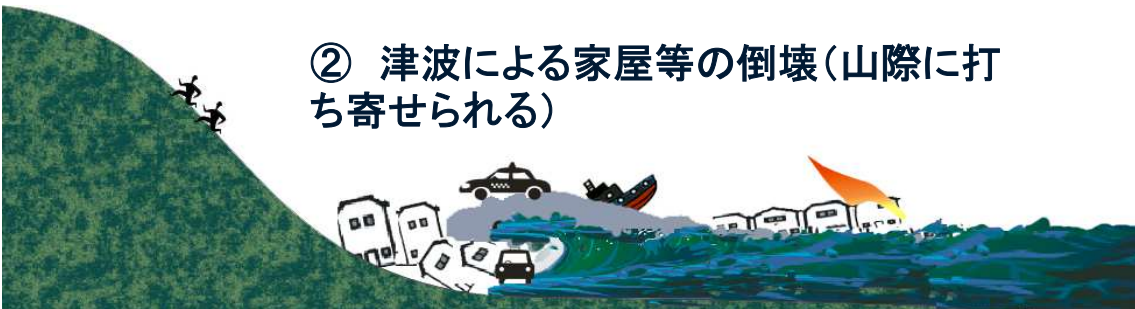
② 津波による家屋等の倒壊（山際に打ち寄せられる）

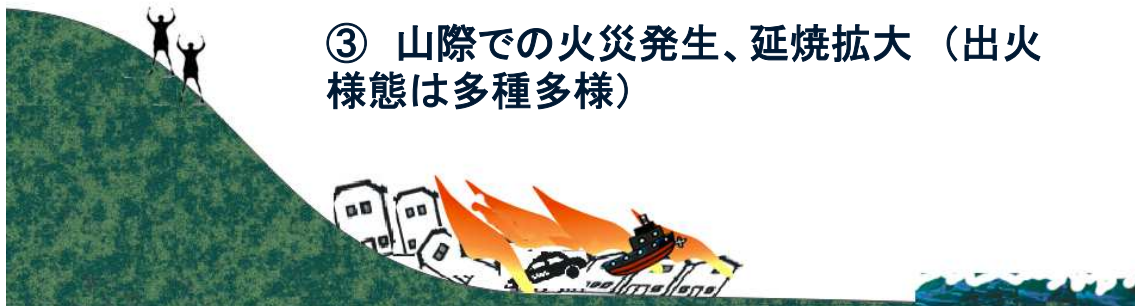
③ 山際での火災発生、延焼拡大（出火様態は多種多様）

①斜面瓦礫集積型メカニズムのなかでも、津波の勢いが強くなかった山田町パターン（もしくは④電気出火型パターン）と考えられる。

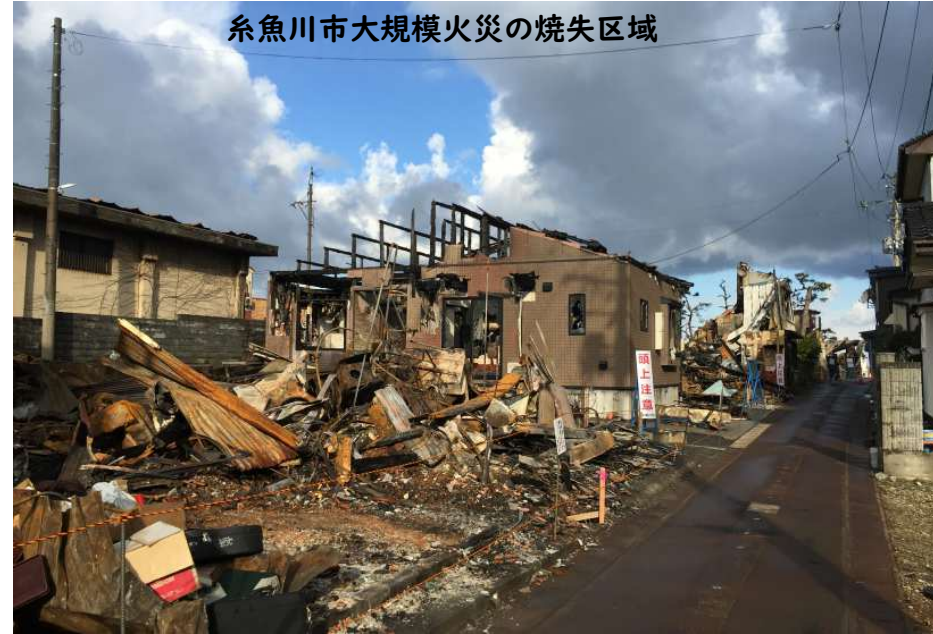
糸魚川市大規模火災の焼失区域

- 体感ではあるが、焼失区域内は、2016年に発生した糸魚川市大規模火災よりも不燃建物を含めて強く燃えている傾向。この原因は下記の通りと推察される。
  - ✓ (そもそもの) 建物の防火性能の違い、LPGガスボンベ等。 ※このうちのどれが当てはまるかは分からない。
  - ✓ 消防活動の困難性
  - ✓ 地震による建物の損壊・倒壊とそれによる建築部材のはみだし、および建物の外壁部材の損傷による建築物の防火性能低下 ↓
